MACROPROCESO: ADMINISTRATIVO  
 PROCESO: GESTIÓN DE SUPERVISIÓN Y CONTROL  
 PROCEDIMIENTO: INTERVENTORÍA EXTERNA  
 INFORME EJECUTIVO MENSUAL DE INTERVENTORÍA

FECHA:	12 de junio de 2023	PERIODO No.:	4	DEL:	11/05/2023	AL:	10/06/2023
CONTRATO DE INTERVENTORÍA				CONTRATO DE OBRA			
<b>CONTRATO No.</b>	242 de 2022			<b>CONTRATO No.</b>	170-171 de 2022		
<b>OBJETO:</b>	INTERVENTORÍA TÉCNICA FINANCIERA, AMBIENTAL Y ADMINISTRATIVA AL CONTRATO 170-171 DE 2022 CUYO OBJETO ES CONTRATAR LA CONSTRUCCIÓN DE LA ETAPA II DE INFRAESTRUCTURA PARA EL PROYECTO FORTALECIMIENTO DEL ECOSISTEMA DE INVESTIGACIÓN CIENTÍFICA PARA CTCL EN LA UNIVERSIDAD PEDAGÓGICA Y TECNOLÓGICA DE COLOMBIA UPTC, I-SPACIO SOGAMOSO SEGÚN CDP DE SPGR NO. 27522			<b>OBJETO:</b>	CONTRATAR LA CONSTRUCCIÓN DE LA ETAPA II DE INFRAESTRUCTURA PARA EL PROYECTO "FORTALECIMIENTO DEL ECOSISTEMA DE INVESTIGACIÓN CIENTÍFICA PARA CTCL EN LA UNIVERSIDAD PEDAGÓGICA TECNOLÓGICA DE COLOMBIA UPTC, I-SPACIO SOGAMOSO		
<b>CONTRATISTA:</b>	OSMAN LEONARDO BARRERA FONSECA			<b>CONTRATISTA:</b>	UNION TEMPORAL UPTC SOGAMOSO 2022

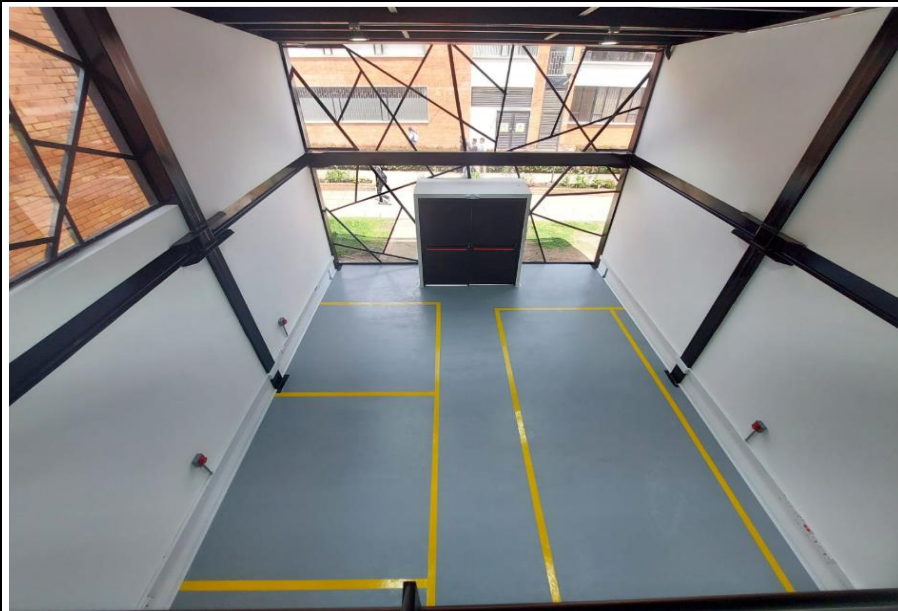
FOTO 1: Acabado y demarcación de piso nivel 1 en pintura epoxica

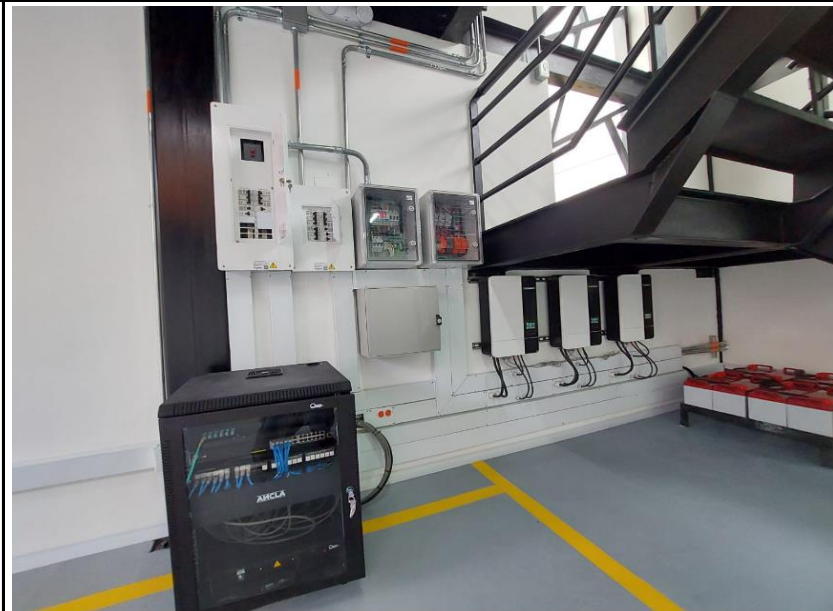
FOTO 2: Tableros y Rack de comunicaciones con switch de 24 puertos

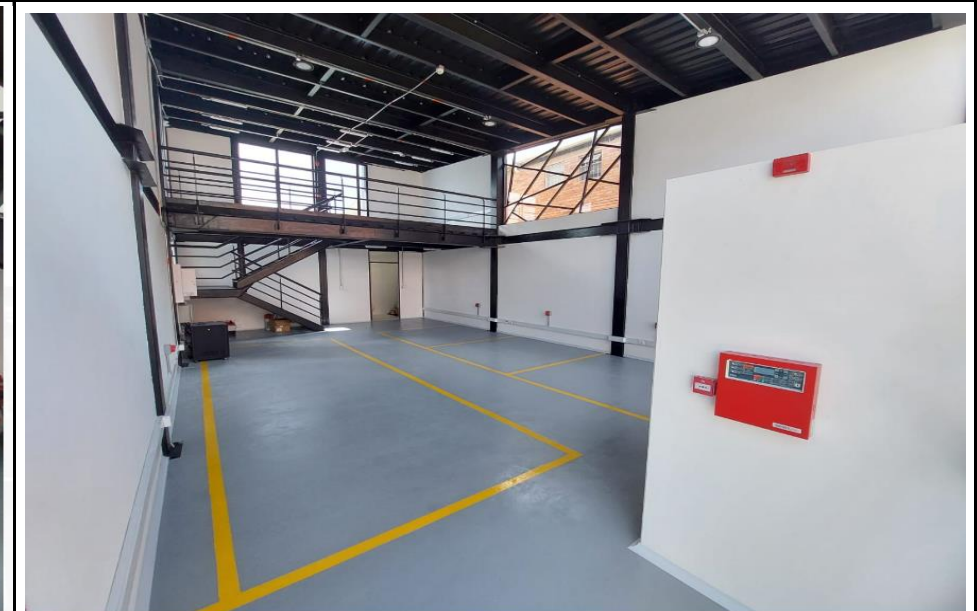
FOTO 3: Central de alarma GSM con respaldo eléctrico y pulsador

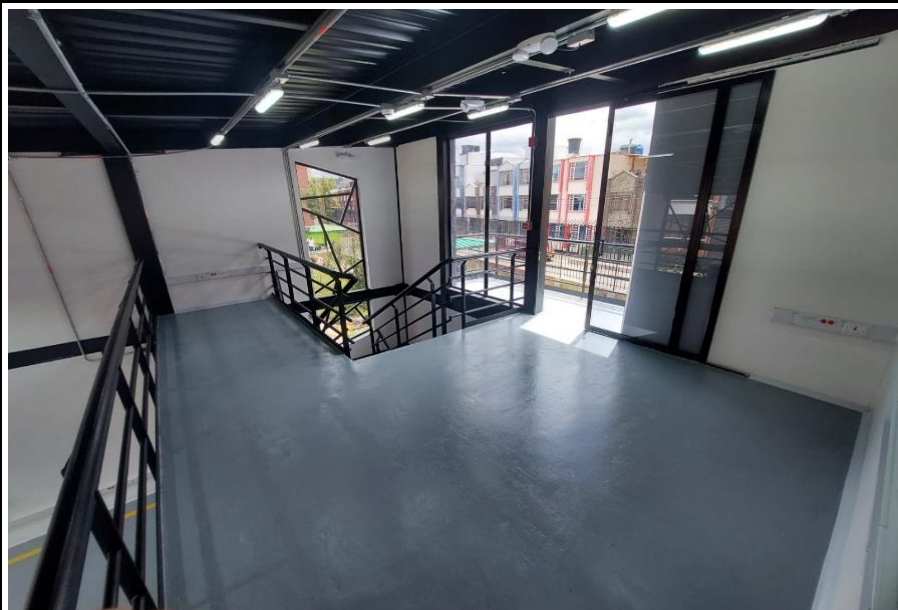
FOTO 4: Luminarias y acabado de piso mezaninne en pintura epoxica

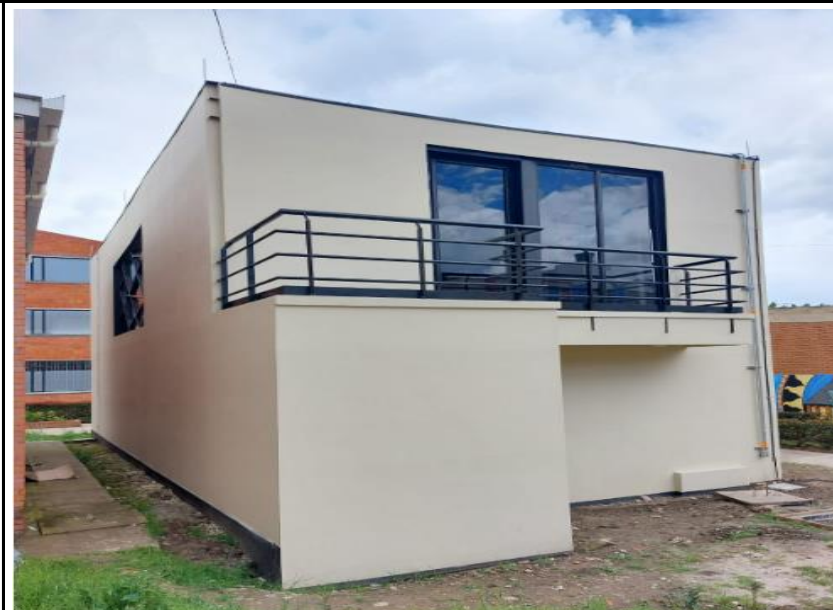
FOTO 5: Fachadas posterior y oriental

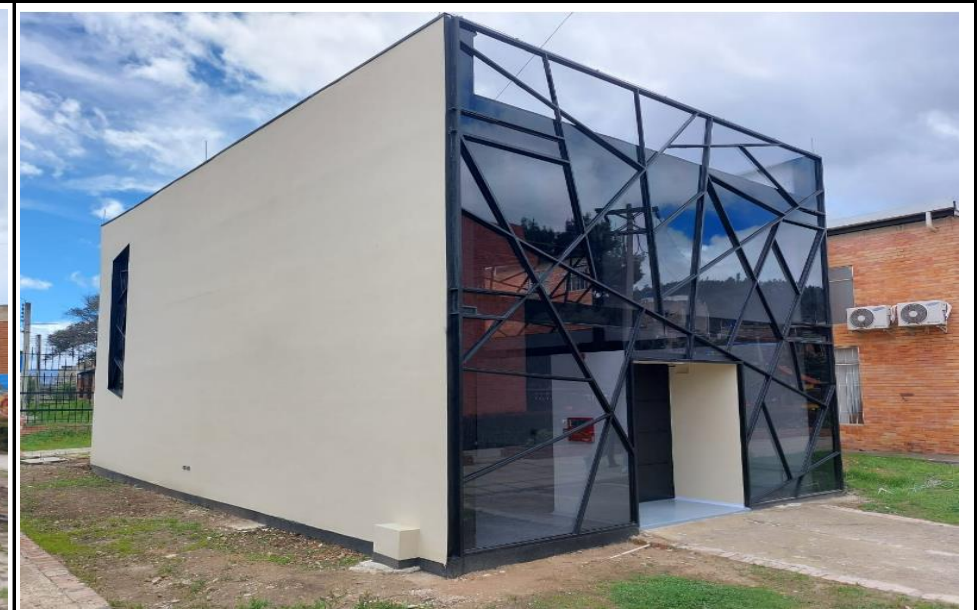
FOTO 6: Fachadas frontal y occidental
