Tunja, octubre 31 de 2013

COMUNICADO INTERNO

Aspectos gráficos de las fallas de la estructura:

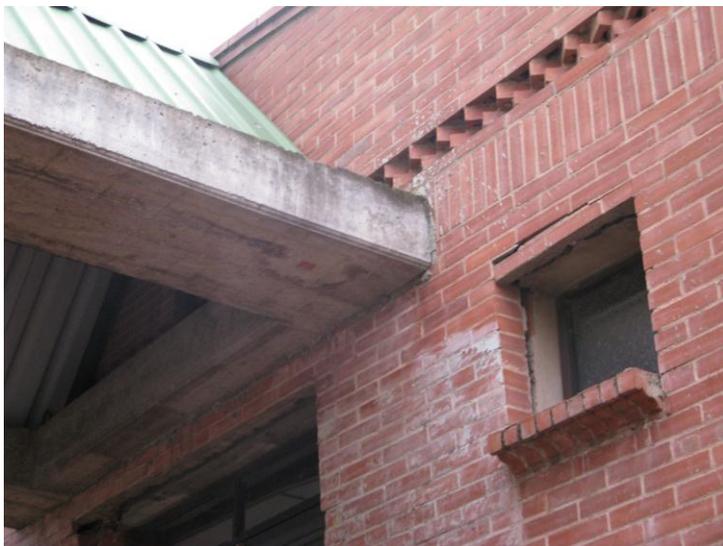
El registro hecho desde hace seis meses, indica que hay estabilidad en el asentamiento, ya que los testigos colocados en los descansos de entrega al edificio, mantienen una separación constante que no ha crecido en los últimos dos meses. El desprendimiento del enchape en ladrillo a nivel del acceso al tercer piso se dio por cuanto en el momento de construir la cubierta de la escalera, no se tuvo en cuenta la realización de la correspondiente dilatación, causando los desprendimientos de mampostería que se observan, dicha separación es posible por cuanto la escalera y el edificio son obras construidas en épocas diferentes.

Desprendimiento del ladrillo de enchape, sector de los baños.

Una vez culminadas los trabajos del nuevo edificio de aulas y atendiendo a la situación particular de la estructura de la escalera, se tomarán las medidas pertinentes, para poner en funcionamiento nuevamente la escalera.

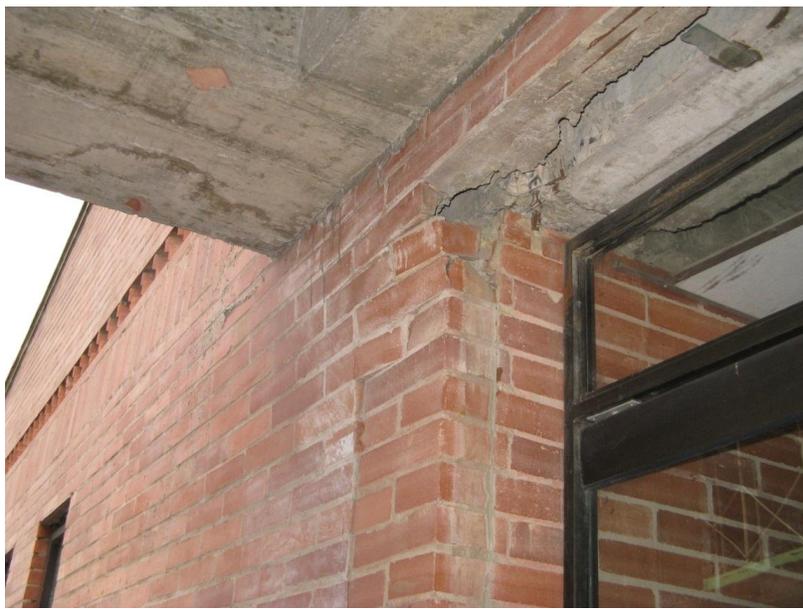
Desprendimiento causado por adherencia entre el concreto de la cubierta y el ladrillo de enchape.

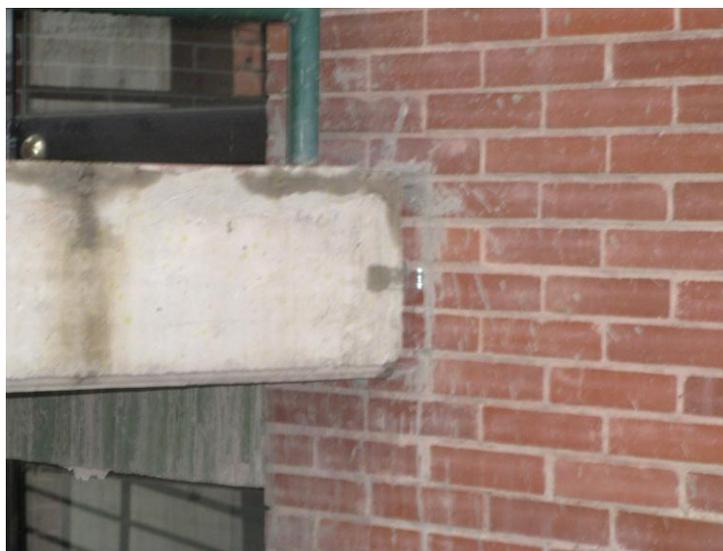
Testigo en vidrio, colocado para el monitoreo de movimiento.

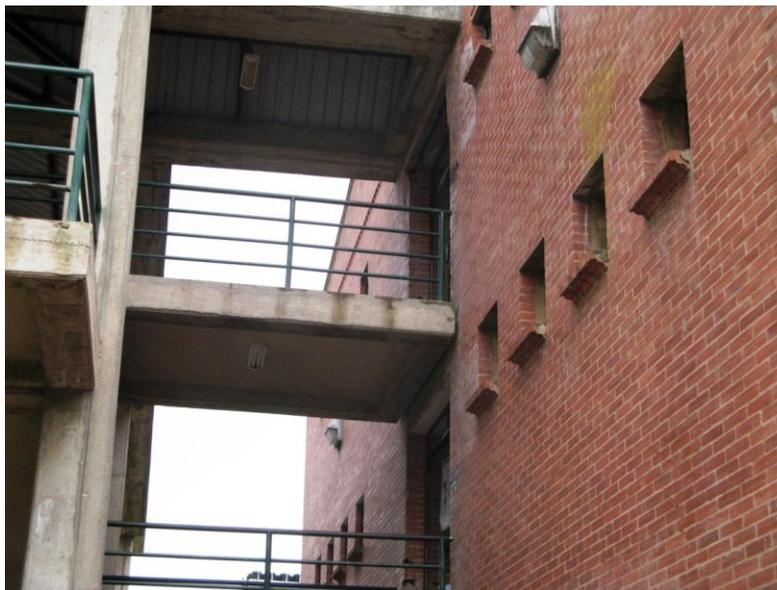
Aspecto general de la estructura - costado norte-

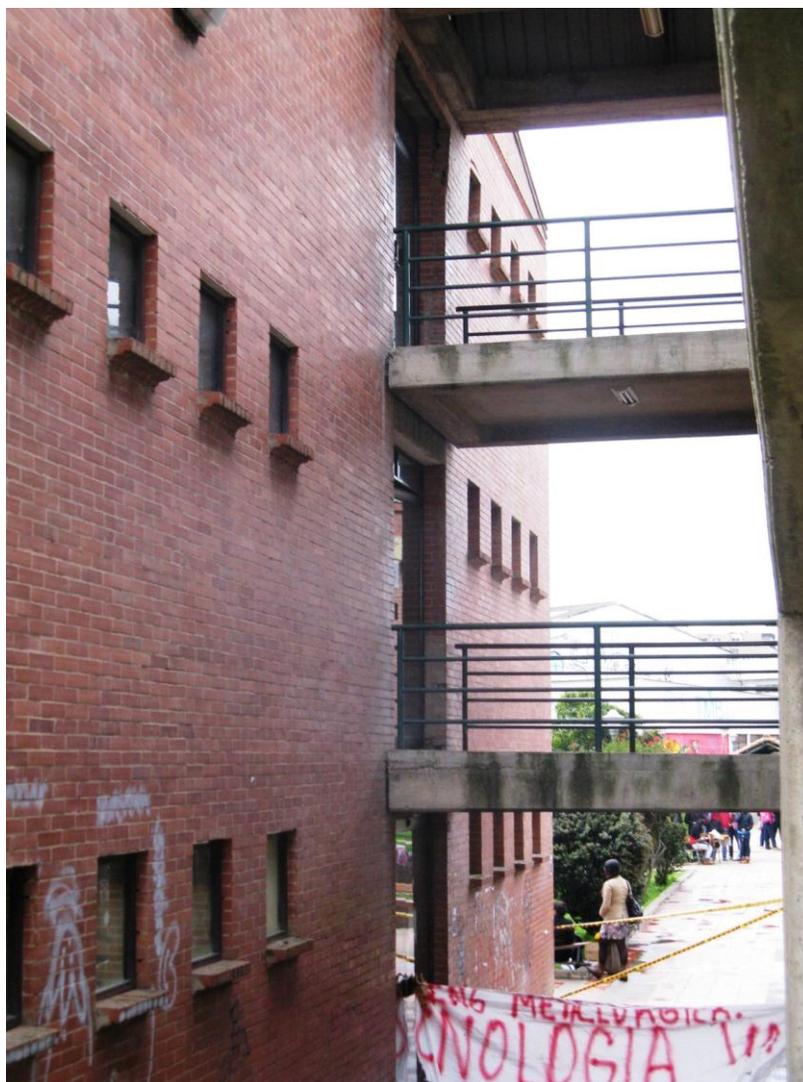
Aspecto general de la estructura –costado sur-

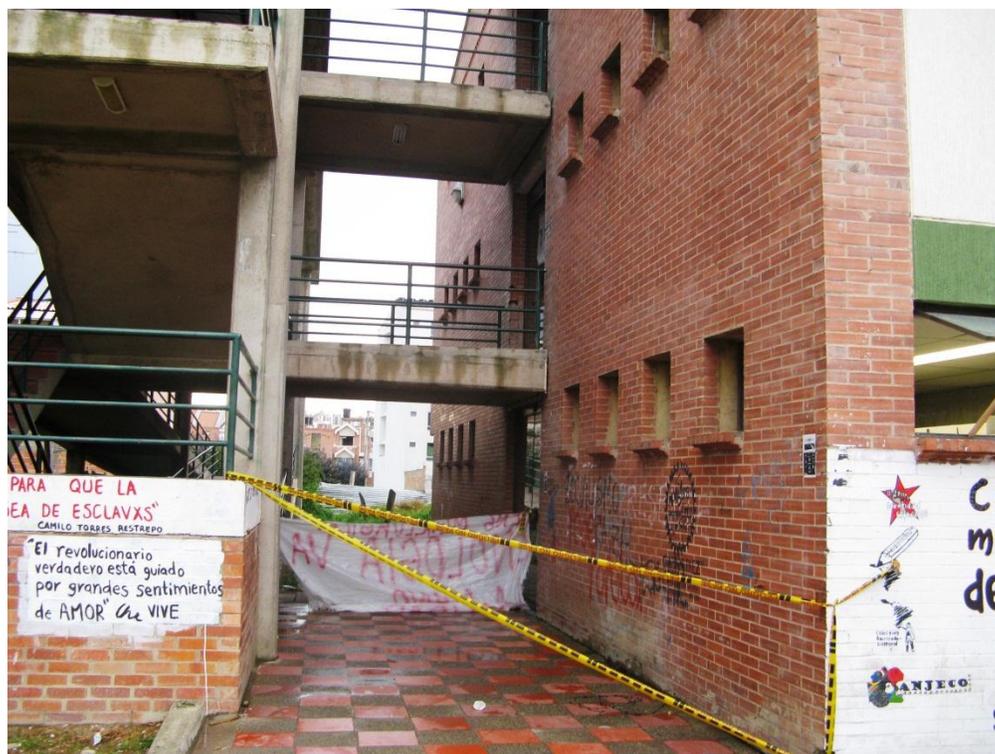
Aspecto general de la estructura - costado norte-
