PLAN DE ACCESIBILIDAD Y CIRCULACIÓN DE LA POBLACIÓN EN CONDICIONES DE DISCAPACIDAD FÍSICA Y VISUAL DE LA UPTC - SEDE CENTRAL

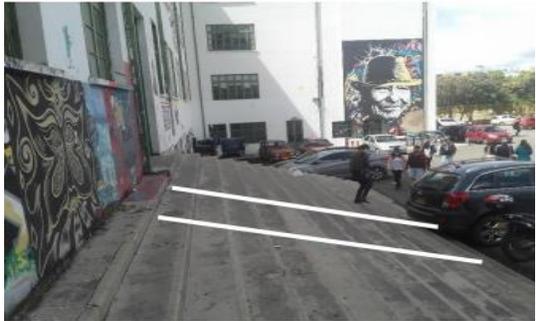
En el acceso costado norte; se evidencia la falta de un sistema de rampa que permita el acceso de condiciones en silla de ruedas o sistema de apoyo para caminar, además de la falta de barandas de apoyo sobre la escalera, con la respectiva señalización en pared y sobre las rampas.	Modificar la escalera con instalación de un sistema de barandas, que permitan que en las condiciones actuales la población pueda apoyarse en condiciones de ascenso o descenso. Construir un sistema de rampas que permitan el acceso de personas mediante el uso de sillas de ruedas, caminadores ortopédicos y/o bastones. REF NORMATIVAS: NTC 4140, NTC 4143, NTC 4145, NTC 4201

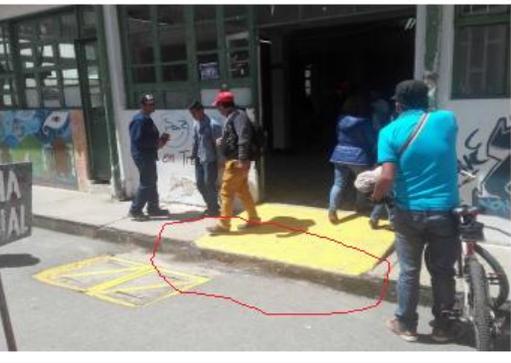
<p>Puerta de acceso costado occidental edificio central; en ella se observa que existe un sistema de rampa, pero no se evidencia que confluya exactamente al mismo nivel del pavimento, lo que dificultaría el acceso mediante la utilización de sistemas como caminadores ortopédicos o bastones de soporte en condiciones de discapacidad.</p>	<p>Instalar un sistema de barandas contiguas al sistema de rampa</p> <ul style="list-style-type: none"> • Verificar la calidad de los bordes de la rampa que confluye con las condiciones del pavimento • Cambiar el color de la rampa e instalación en de los sistemas de señalización conforme a lo establecido en REF NORMATIVAS: NTC 4140, NTC 4143, NTC 4145, NTC 4201
<p>EDIFICIO CENTRAL</p>

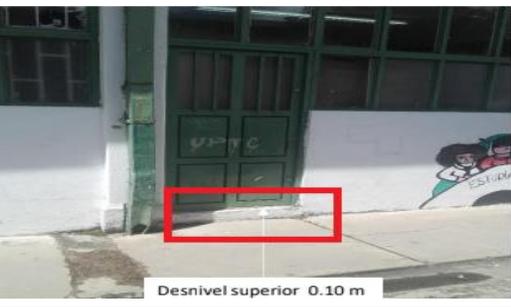
<p>Desnivel superior 0.10 m</p>	<p>Edificio de 4 pisos construido en mampostería en adobe y ladrillo con recubrimiento en cemento, pisos mixtos en cemento, baldosín, azulejo y madera, ornamentación mixta en madera y metal. Sistemas de acceso con pórticos dobles a un nivel superior del suelo y ascenso por escaleras fijas.</p>	<p>Instalar un sistema de rampa que permita alinear el nivel de las dos superficies y se disminuya la sensación de vacío.</p> <p>REF NORMATIVAS: NTC 4143, NTC 4145, NTC 4201</p>

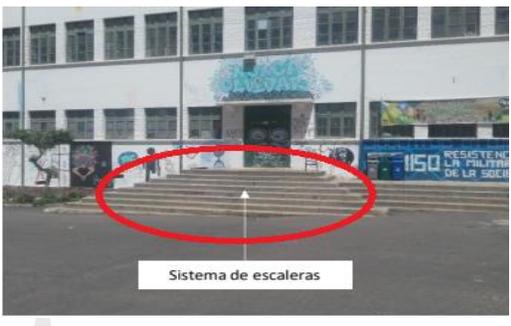
<p>Sistema de escaleras</p>	<p>En la entrada costado sur, se evidencia un acceso a través de escaleras que dificulta las condiciones de estas para sistemas de sillas de ruedas en condiciones normales.</p>	<p>Utilizar el sistema de rampas que existe en la cara sur del edificio para función de acceso al interior de los auditorios. REF NORMATIVAS: NTC 4140, NTC 4143, NTC 4145, NTC 4201</p>

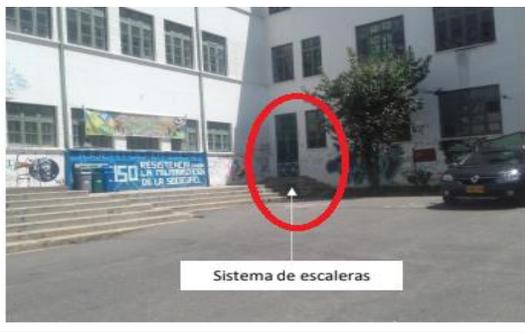
<p>Puerta de acceso esquina sur occidental, se evidencia un sistema de acceso a través de un conjunto de escaleras fijas, con dificultad para sistemas de acceso en sillas de ruedas, de la misma manera en el sistema de escaleras no se evidencia barandas de soporte que determinen ayuda en el proceso de ascenso y descenso.</p>	<p>Desarrollar un proceso de planeación, para la apertura de la puerta, con el fin de generar un sistema de salida de emergencia en condiciones de amenaza cumpliendo con los procedimientos de accesibilidad a personas con discapacidad conforme a REF NORMATIVAS: NTC 4140, NTC 4143, NTC 4145, NTC 4201.</p>
<p>EDIFICIO CENTRAL</p>

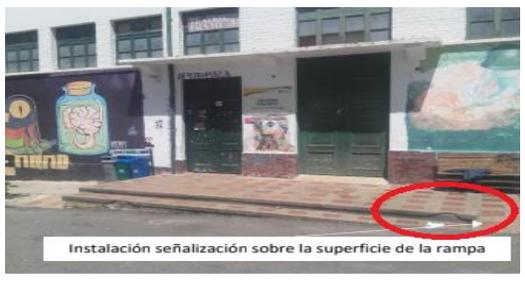
<p>En el ingreso al teatro Fausto costado sur, se evidencia un sistema mixto de escaleras y una rampa de acceso, sin embargo, no se evidencia señalización que indique que el acceso está habilitado para condiciones de discapacidad.</p>	<p>Desarrollar un proceso de mantenimiento al sistema de rampas, a fin de generar nivelación con el pavimento de la zona de parqueo y señalización del sistema de acceso. REF NORMATIVAS: NTC 4140, NTC 4143, NTC 4145, NTC 4201.</p>

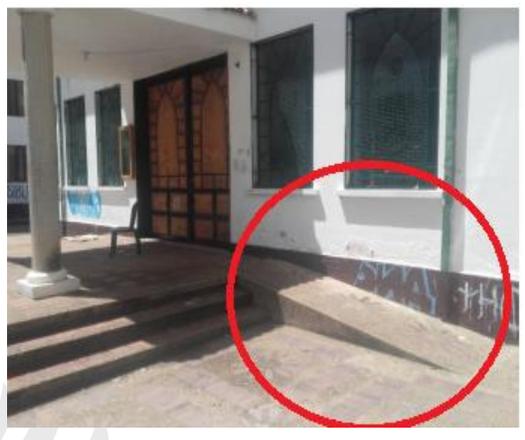
<p>Acceso principal capilla, se evidencia un sistema de rampas mixto con escalera fija, no se evidencia señalización horizontal o vertical de indicación a condiciones de discapacidad. De la misma manera se evidencia que el ancho total de la rampa puede llegar a generar dificultad en el momento de acceso a sistemas de apoyo muy anchos y tampoco se cuenta con barandas.</p>	<p>Desarrollar un proceso de mantenimiento al sistema de acceso de la rampa e instalación de un sistema de barandas de apoyo, a fin de generar facilidad en el momento de desarrollar accesos con sistemas de caminadores ortopédicos o deficiencia visual.</p>

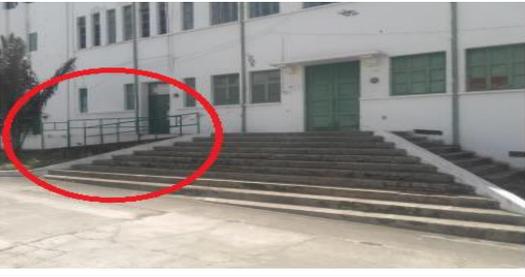
<p>Puerta de acceso costado sur sobre la pared norte del edificio central con acceso al teatro fausto, se evidencia un sistema de rampas con barandas para desarrollar acceso en condiciones de discapacidad, sin embargo, no se evidencia señalización de las rampas.</p>	<p>Realizar mantenimiento e instalación del sistema de cintas antideslizantes, teniendo en cuenta que en condiciones de humedad se pueden llegar a generar caídas. A su vez ubicación de señalización.</p>
<p>EDIFICIO CENTRAL</p>

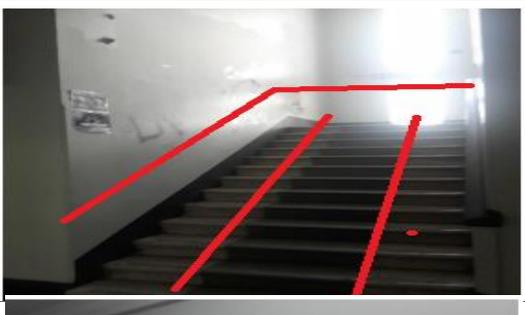
<p>El sistema de acceso a los pisos 2 3 y 4 se desarrolla mediante escaleras fijas, el sistema de escalera solo evidencia sistema de barandas en uno de los dos costados, lo que dificulta el acceso en condiciones de acceso mediante el uso de caminadores ortopédicos o sistemas de bastón.</p>	<p>Instalar un sistema de barandas para afianzar el proceso de ascenso y descenso a los dos lados de los sistemas de escaleras, contribuyendo de esta manera a generar soporte durante el uso de la escalera.</p>

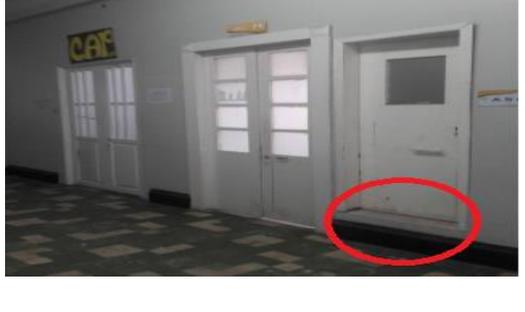
<p>En la zona de baños corredor costado norte al interior del edificio, se evidencia diferencia de nivel del piso, lo cual dificulta el acceso al interior, generando dificultad para personas en condición de discapacidad.</p>	<p>Generar nivelación entre la superficie del interior y la del pasillo, a fin de generar menor dificultad al momento de acceso a personas en condición de discapacidad en especial con desplazamiento en sillas de ruedas.</p>

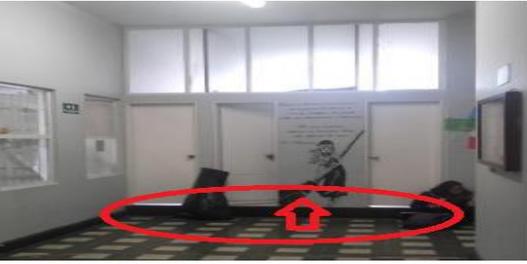
<p>Zona de baños corredor costado oriental al interior del edificio, se evidencia diferencia de nivel, que dificulta el acceso al interior generando dificultad para personas en condición de discapacidad.</p>	<p>Generar nivelación entre la superficie del interior y la del pasillo, con el fin de generar menor dificultad al momento de acceso a personas en condición de discapacidad, en especial con desplazamiento en sillas de ruedas.</p>
EDIFICIO CENTRAL

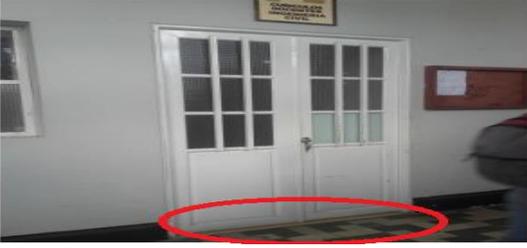
<p>Oficina cubículos docentes ingeniería civil costado oriental al interior del edificio, se evidencia diferencia de nivel que dificulta el acceso al interior generando dificultad para personas en condición de discapacidad.</p>	<p>Generar nivelación entre la superficie del interior y la del pasillo a fin de generar menor dificultad al momento de acceso a personas en condición de discapacidad en especial con desplazamiento en sillas de ruedas.</p>

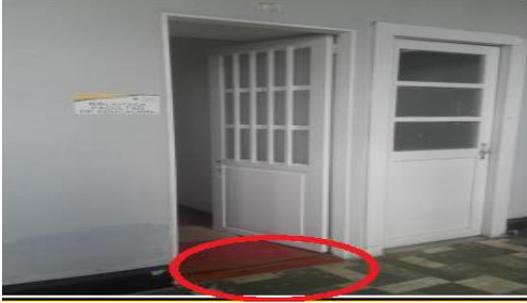
<p>Puerta de ingreso biblioteca facultad ciencias de la educación costado occidental al interior del edificio, se evidencia diferencia de nivel que dificulta el acceso al interior generando dificultad para personas en condición de discapacidad.</p>	<p>Generar nivelación entre la superficie del interior y la del pasillo a fin de generar menor dificultad al momento de acceso a personas en condición de discapacidad, en especial con desplazamiento en sillas de ruedas.</p>
EDIFICIO CENTRAL

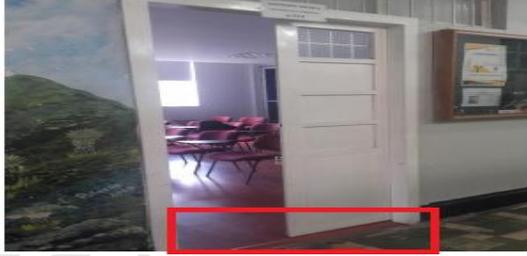
<p>Puerta de ingreso auditorio escuela matemáticas y estadística costado occidental al interior del edificio, se evidencia diferencia de nivel que dificulta el acceso al interior generando dificultad para personas en condición de discapacidad.</p>	<p>Generar nivelación entre la superficie del interior y la del pasillo, con el fin de generar menor dificultad al momento de acceso a personas en condición de discapacidad en especial con desplazamiento en sillas de ruedas.</p>

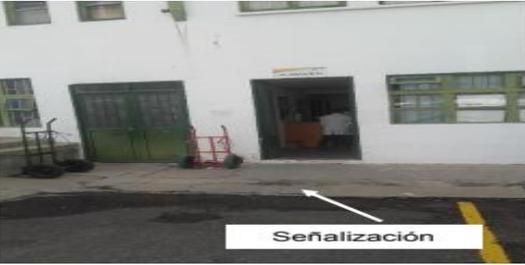
<p>Puerta de ingreso Almacén costado norte al exterior del edificio, se evidencia falta de proceso de señalización que permita evidenciar que no es permitido estacionar el vehículo por posible situación de ingreso en condiciones de discapacidad.</p>	<p>Generar nivelación entre la superficie del interior y la del pasillo a fin de generar menor dificultad al momento de acceso a personas en condición de discapacidad en especial con desplazamiento en sillas de ruedas REF Normativas NTC 1441.</p>
<p>EDIFICIO CENTRAL</p>

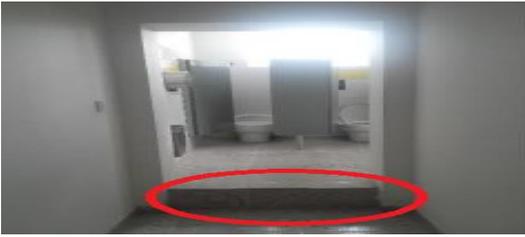
<p>Zona de baños segundo piso costado noroccidental de evidencia diferencia de nivel mayor a 0.2 metros lo que dificulta el acceso de sistemas de silla de ruedas o sistemas de apoyo para caminar.</p>	<p>Generar nivelación entre la superficie del interior y la del pasillo a fin de generar menor dificultad al momento de acceso a personas en condición de discapacidad en especial con desplazamiento en sillas de ruedas.</p>

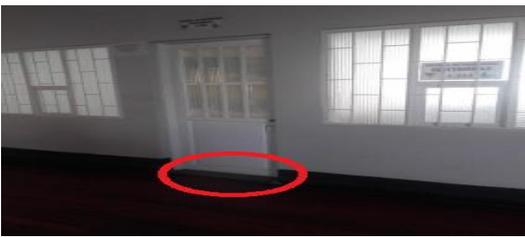
<p>Puerta de ingreso escuela ingeniería electrónica al interior del edificio, se evidencia diferencia de nivel en piso, lo cual dificulta el acceso al interior generando dificultad de acceso para personas en condición de discapacidad.</p>	<p>Generar nivelación entre la superficie del interior y la del pasillo a fin de generar menor dificultad al momento de acceso a personas en condición de discapacidad, en especial con desplazamiento en sillas de ruedas.</p>
<p>EDIFICIO CENTRAL</p>

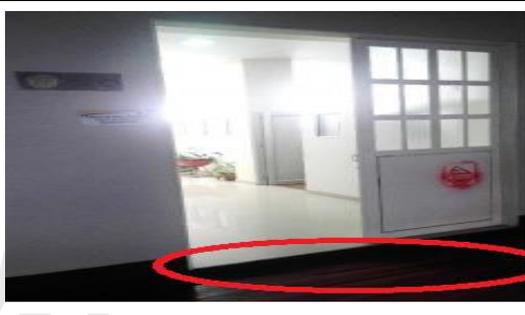
<p>En la puerta de ingreso de la decanatura facultad de ingeniería, se evidencia diferencia de nivel que dificulta el acceso al interior generando dificultad para el acceso de personas en condición de discapacidad.</p>	<p>Generar nivelación entre la superficie del interior y la del pasillo, con el fin de generar menor dificultad al momento de acceso a personas en condición de discapacidad, en especial con desplazamiento en sillas de ruedas.</p>

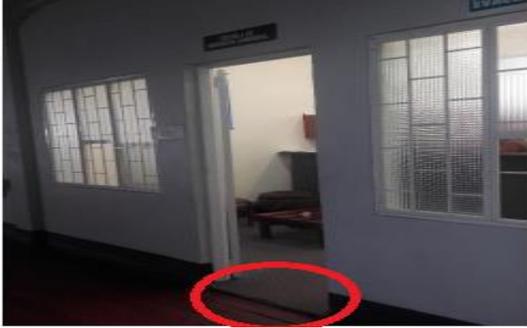
<p>Se evidencia en la puerta de ingreso en la escuela de ingeniería ambiental, diferencia de nivel, dificultando el acceso al interior para personas en condición de discapacidad además de generar dificultad por la diferencia de nivel, se observa también tapete instalado en el piso de la oficina el cual puede ocasionar caídas.</p>	<p>Generar nivelación entre la superficie del interior y la del pasillo, a fin de generar menor dificultad al momento de acceso a personas en condición de discapacidad, en especial con desplazamiento en sillas de ruedas.</p>
<p>EDIFICIO CENTRAL</p>

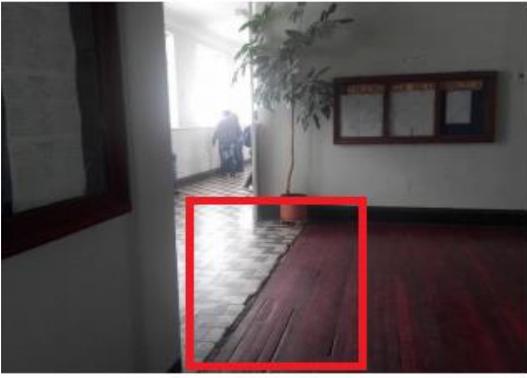
<p>Pasillo principal norte sur 2° piso, se evidencia diferencia de nivel que dificulta el acceso al interior generando dificultad para personas en condición de discapacidad, asociado a la diferencia de materiales (madera y cemento), de la misma manera el piso en madera se observa con espacios entre las tablas lo que puede generar caídas por accidente con obstáculos.</p>	<p>Generar nivelación entre la superficie del interior y la del pasillo a fin de generar menor dificultad al momento de acceso a personas en condición de discapacidad, en especial con desplazamiento en sillas de ruedas. En la medida de lo posible igualando las condiciones del material del piso, con el objetivo de generar mayor igualdad en la superficie.</p>

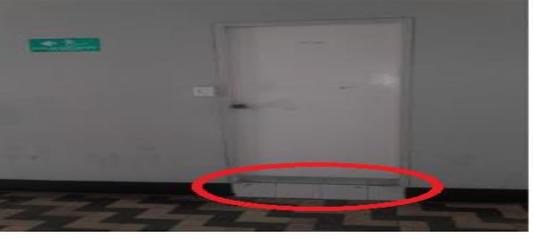
<p>Puerta de ingreso salón C-244^a, se evidencia diferencia de nivel en el acceso al interior, esto genera dificultad para personas en condición de discapacidad.</p>	<p>Generar nivelación entre la superficie del interior y la del pasillo, con el fin de generar menor dificultad al momento de acceso a personas en condición de discapacidad, en especial con desplazamiento en sillas de ruedas.</p>
<p>EDIFICIO CENTRAL</p>

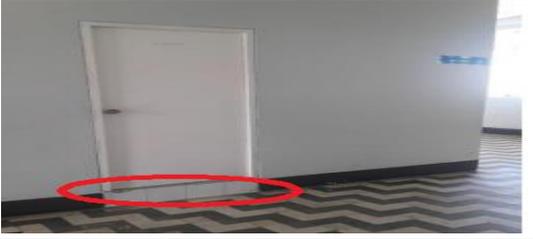
<p>Se observa en la puerta de ingreso salón C337A, se evidencia diferencia de nivel, esto genera dificultad para el acceso de personas en condición de discapacidad.</p>	<p>Generar nivelación entre la superficie del interior y la del pasillo, con el fin de generar menor dificultad al momento de acceso a personas en condición de discapacidad, en especial con desplazamiento en sillas de ruedas.</p>

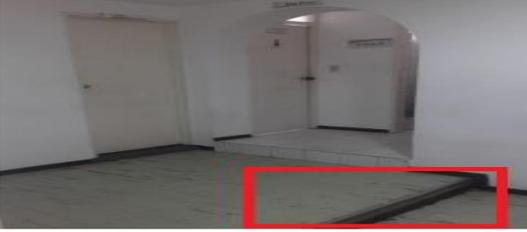
<p>Puerta de ingreso zona de baños escuela informática y tecnología, se evidencia diferencia de nivel esto genera dificultad de acceso al interior para personas en condición de discapacidad.</p>	<p>Generar nivelación entre la superficie del interior y la del pasillo, con el fin de generar menor dificultad al momento de acceso a personas en condición de discapacidad, en especial con desplazamiento en sillas de ruedas.</p>
<p>EDIFICIO CENTRAL</p>

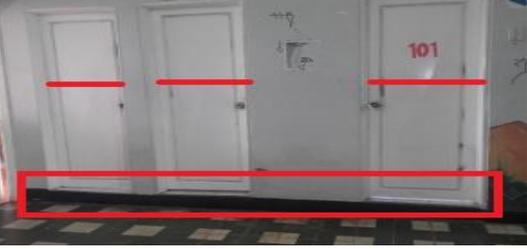
<p>Puerta de ingreso zona de baños piso 1 costado nororiental, se evidencia diferencia de nivel que dificulta el acceso al interior generando dificultad para personas en condición de discapacidad.</p>	<p>Generar nivelación entre la superficie del interior y la del pasillo a fin de generar menor dificultad al momento de acceso a personas en condición de discapacidad, en especial con desplazamiento en sillas de ruedas.</p>
<p>RESTAURANTE ESTUDIANTIL</p>
