Estudio preliminar de vulnerabilidad sísmica para la ciudad de Tunja mediante sistemas de información geográfica

Preliminary study of seismic vulnerability of Tunja city by geographic information systems

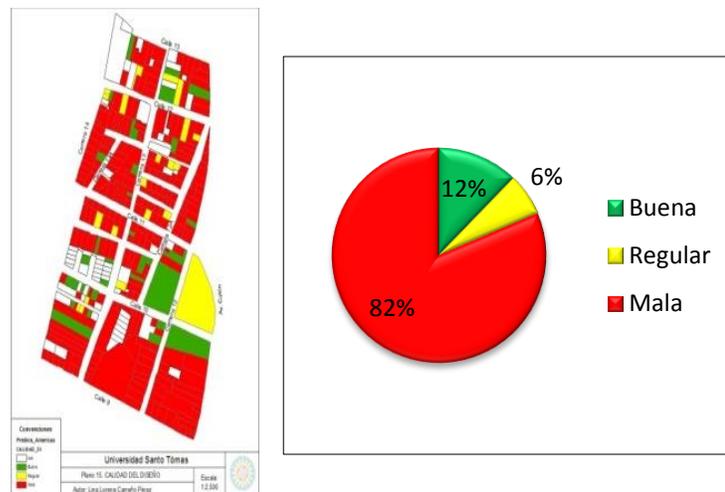
Figura 1. Calidad del diseño.
Fuente. Autores.

Por medio de un *symbology*, se pueden apreciar las condiciones que poseen las edificaciones de cada barrio, como la calidad del diseño y estado de la Edificación; en la figura 1 se aprecia la calidad del diseño para el barrio Las Américas.

Como ejemplo del trabajo que se está desarrollando se tiene el caso de estudio del Barrio las Américas, donde el 82% de las edificaciones están caracterizadas con la condición de “Mala”, generado principalmente por las técnicas utilizadas en el momento de la construcción.

De acuerdo a los criterios mencionados en la normativa vigente para Colombia, NSR10, el 81% de las edificaciones presentes en la zona de estudio presentan una mala calidad del diseño debido a la falta de elementos estructurales con características sísmo resistente.

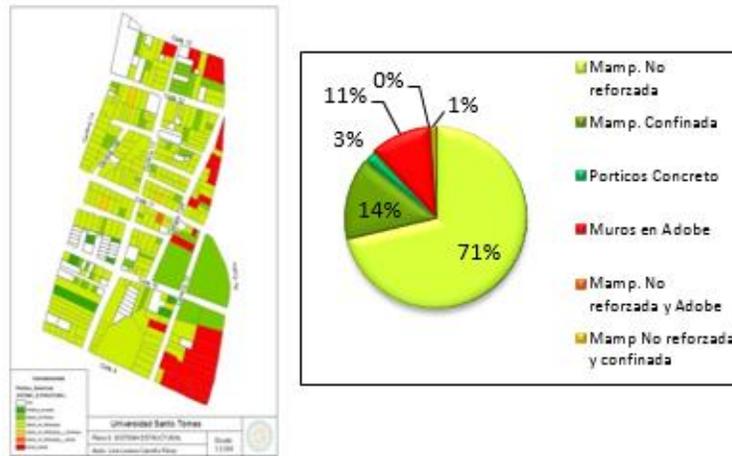
Figura 2. Sistema estructural
Fuente: Autores

El sistema estructural (figura 2), es uno de los parámetros más importantes para poder tener una idea de las condiciones que presentan las

edificaciones, de las 328 edificaciones existentes en el caso de estudio del Barrio Las Américas, el 71% presentan un sistema estructural de mampostería no reforzada, el 14 % de estas presentan un sistema estructural tipo mampostería confinada, el 11 % está construida en adobe, y tan solo un 3 % presenta pórticos de concreto (sistema recomendado para un buen comportamiento de las estructuras en el momento de un sismo).

El sistema estructural predominante dentro del caso de estudio barrio las américas corresponde a muros de carga con un 98% de las edificaciones estudiadas y tan solo el 2% corresponden al sistema de pórticos en concreto.

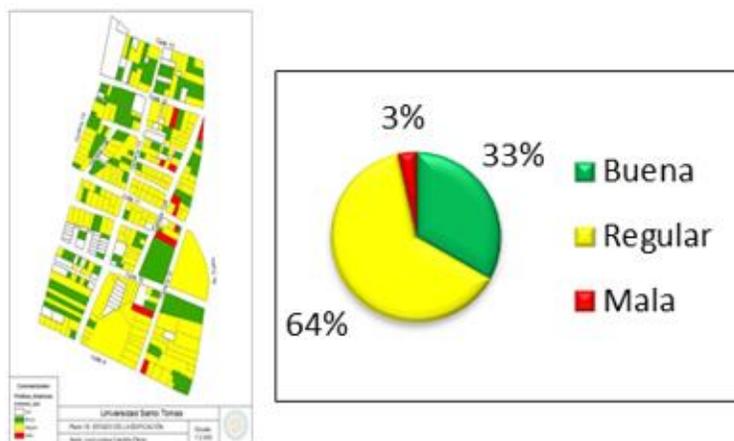
Figura 3. Estado de la Edificación
Fuente. Autores

El estado de la edificación (figura 3), se clasificó de acuerdo a los deterioros en las estructuras que hayan podido ser causados por eventos sísmicos pasados, cambios en temperatura, corrosión en las armaduras y reformas, en general todos los aspectos que se describen en la NSR10 para poder

tomar decisiones sobre la calificación a emplear. De todo esto se encontraron 9 edificaciones en mal estado correspondientes al 3%, 209 edificaciones en estado regular correspondientes al 64% y 109 viviendas en buen estado, que corresponden al 33%.

El 64% de las edificaciones presentan un estado regular que se atribuye a fisuras, humedades y un mal mantenimiento de las estructuras por parte de los propietarios.

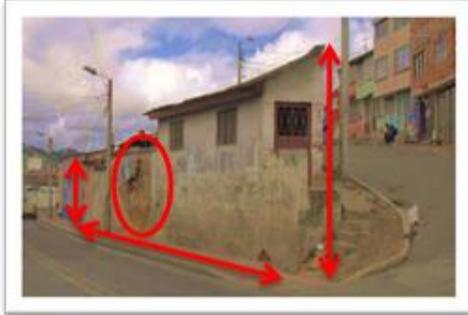
Figura 4. Edificación en mal estado

- Edificación en abandono, ubicada en la Av. Colón con C112, irregularidad en planta y en altura. Sistema constructivo de muros de carga en adobe, se evidencia desprendimiento considerable en uno de sus muros de fachada.

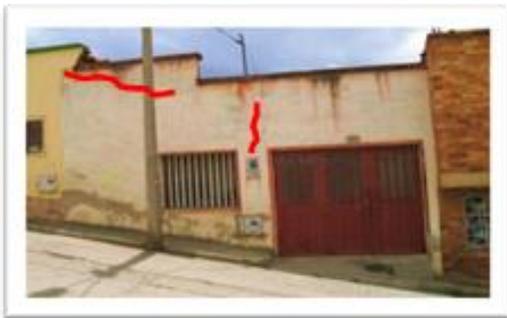
Figura 5. Agrietamiento en los muros de carga

- Edificación ubicada en terreno escarpado. Se observa agrietamiento a simple vista en los muros de fachada, además se observa humedad por escurrimiento de agua en la parte superior de los muros.

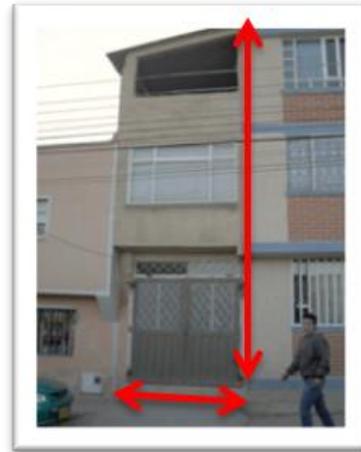
Figura 6. Irregularidad en altura

- Edificación de uso residencial, en mampostería no reforzada. Se observa irregularidad en altura, falta de redundancia estructural, la ausencia de ejes que conforman una estructuración inconveniente ante un evento sísmico.
