**PLAN ESTRATÉGICO DE SEGURIDAD VIAL**

**UNIVERSIDAD PEDAGÓGICA Y TECNOLÓGICA DE COLOMBIA**

**TUNJA, NOVIEMBRE DE 2017**

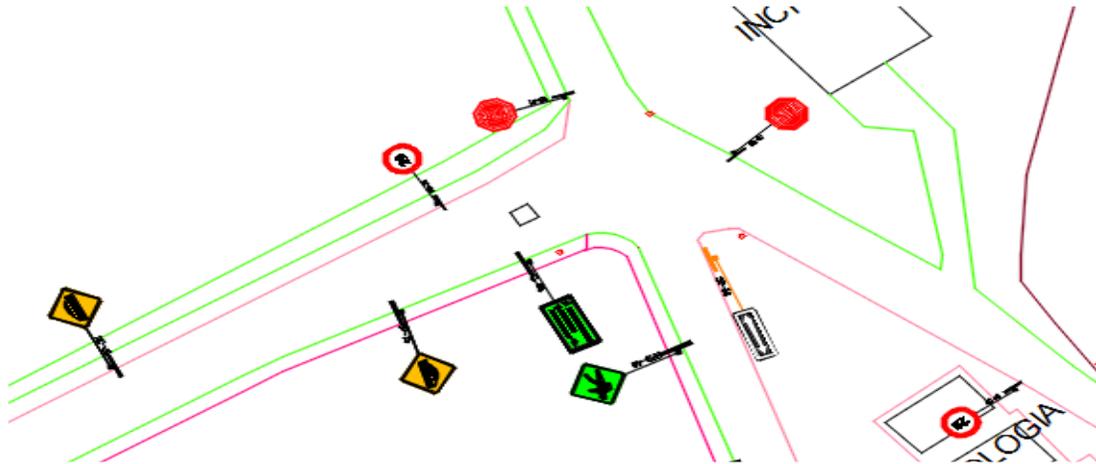
Figura 5. Esquema señalización intersección INCITEMA

intersección INCITEMA El tramo inspeccionado corresponde a la intersección del INCITEMA, la cual une importantes vías de la red vial interna de la universidad (vía edificio Central, vía entrada La Colina, vía edificio Música y la vía al edificio Administrativo).

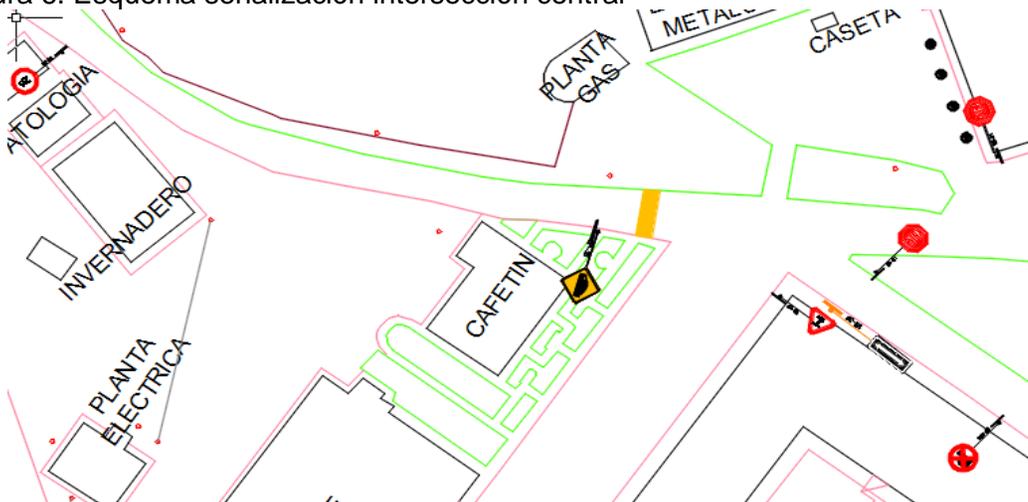
Figura 6. Esquema señalización intersección central

Intersección Edificio Central El tramo inspeccionado corresponde a la intersección del edificio Central. En la tabla 4 se presenta la señalización vertical y horizontal encontrada en la intersección, con su respectivo estado. Igualmente, la figura 6 muestra esquemáticamente la ubicación de la señalización encontrada.

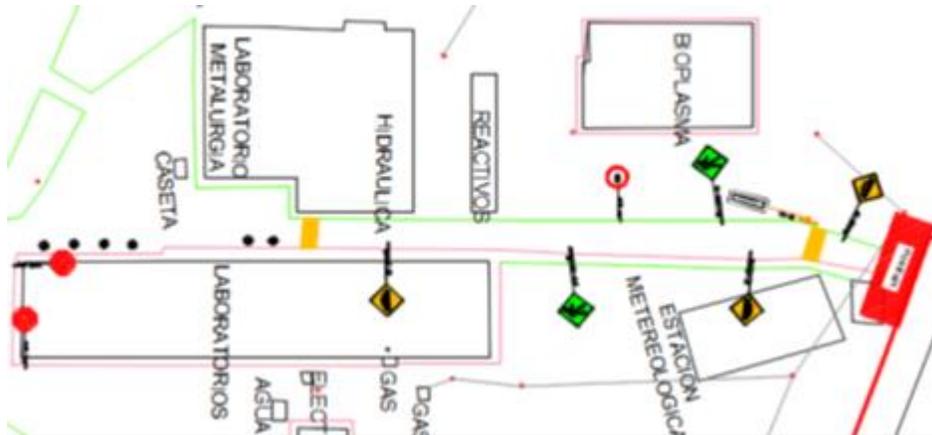
Figura 7. Esquema señalización entrada los Rosales

Entrada Rosales El tramo inspeccionado está comprendido entre la entrada de los Rosales y la intersección del edificio de los antiguos laboratorios. En la tabla 5 se presenta la señalización vertical y horizontal encontrada en el tramo con su respectivo estado. Igualmente, la figura 7 muestra esquemáticamente la ubicación de la señalización encontrada.

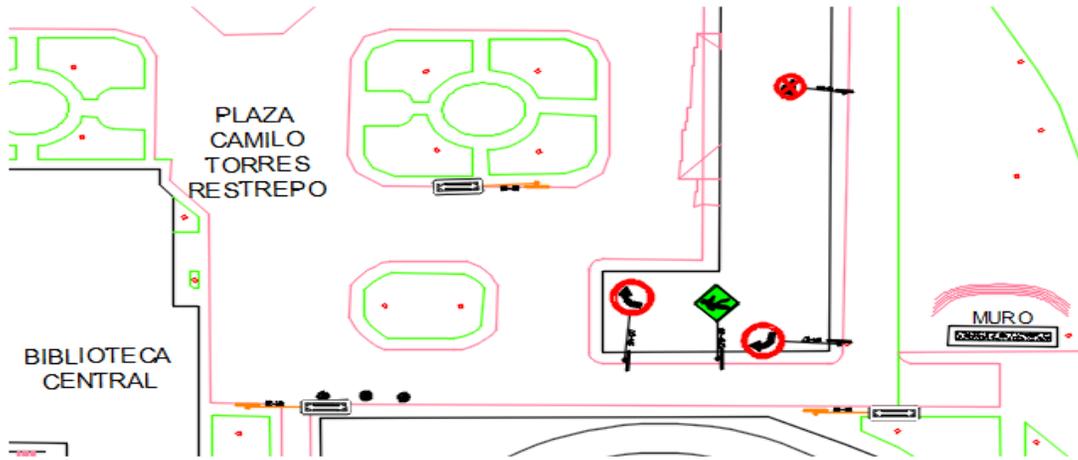
Figura 8. Esquema señalización intersección muro y plazoleta Camilo Torres

Intersección muro y plazoleta Camilo Torres. El tramo inspeccionado corresponde a la intersección del muro y a la plazoleta Camilo Torres. En la tabla 6 se presenta la señalización vertical y horizontal encontrada en el tramo con su respectivo estado. Igualmente, la figura 8 muestra esquemáticamente la ubicación de la señalización encontrada.

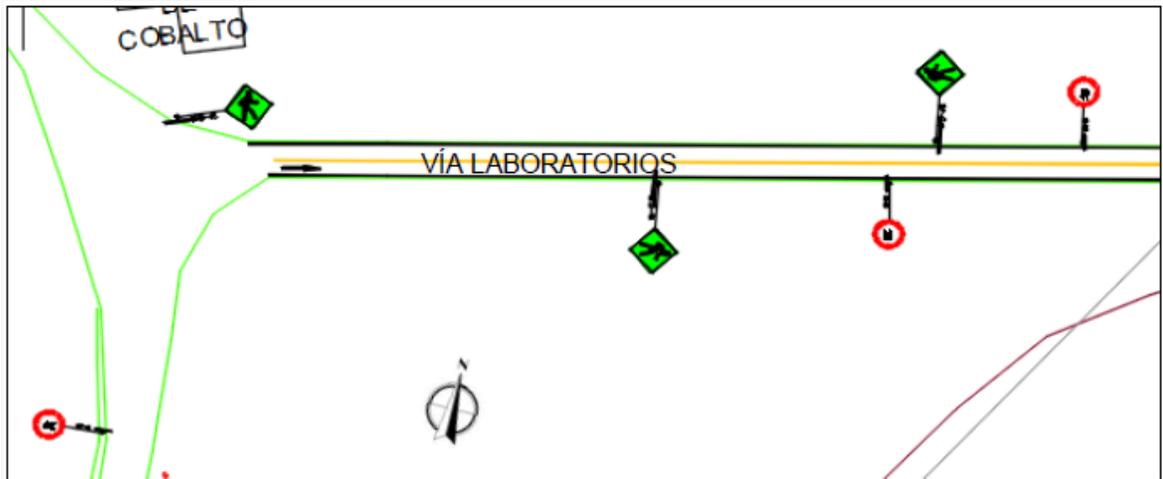
Figura 9. Esquema señalización vía edificio de música-Laboratorios

Vía edificio de Música y Laboratorios. El tramo inspeccionado está comprendido entre la intersección del INCITEMA y el edificio de Música y laboratorios. En la tabla 7 se presenta la señalización vertical y horizontal del tramo con su respectivo estado. Igualmente, la figura 9 muestra esquemáticamente la ubicación de la señalización encontrada.

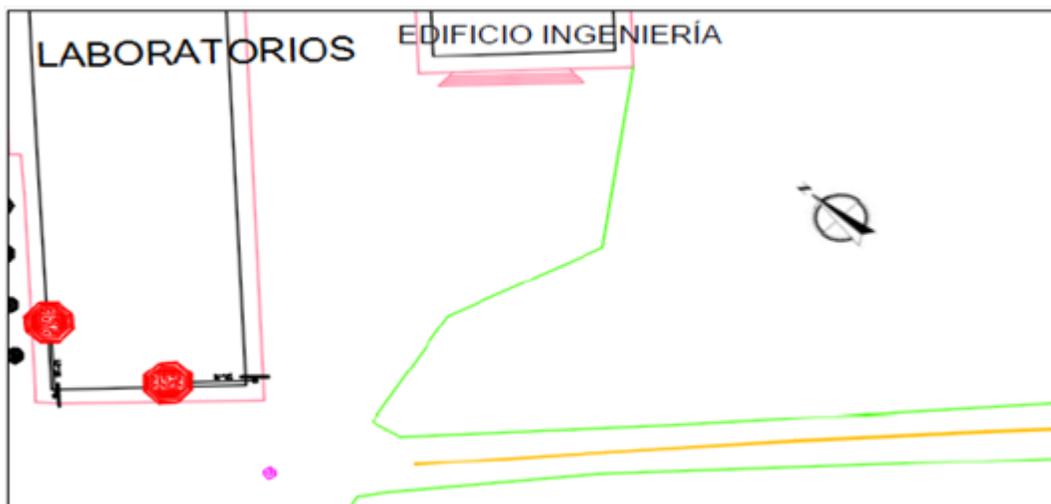
Figura 10. Esquema señalización vía restaurante.

Vía Restaurante. El tramo inspeccionado está comprendido entre el parqueadero del edificio de Ingeniería y el Restaurante. En la tabla 8 se presenta la señalización vertical y horizontal del tramo con su respectiva calificación.

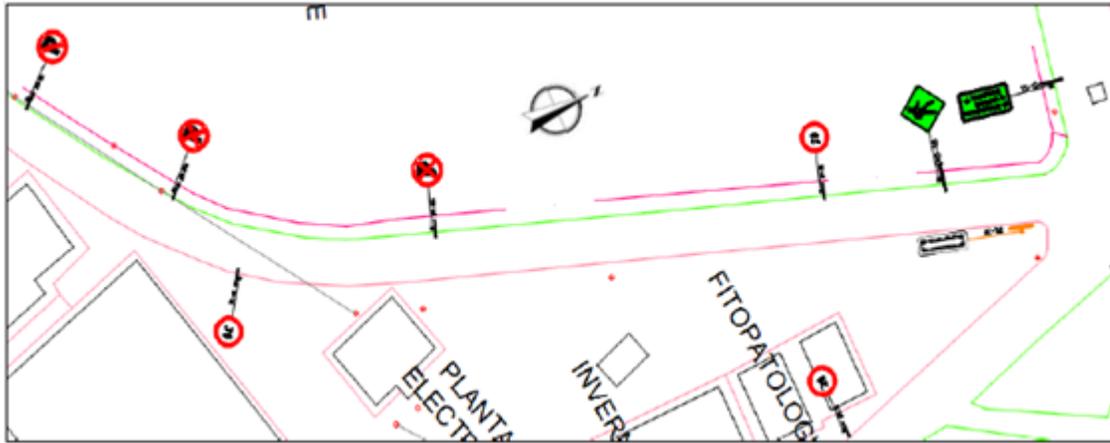
Figura 11. Esquema señalización Intersección INCITEMA – edificio Administrativo (tramo 1)

Vía INCITEMA – Edificio Administrativo. El tramo inspeccionado está comprendido entre la intersección del INCITEMA y el edificio administrativo. En la tabla 9 se presenta la señalización vertical y horizontal del tramo con su respectiva calificación.

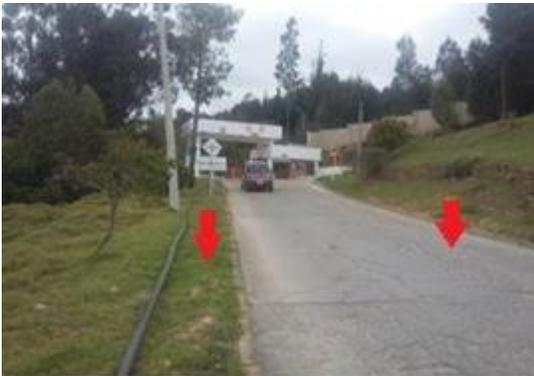
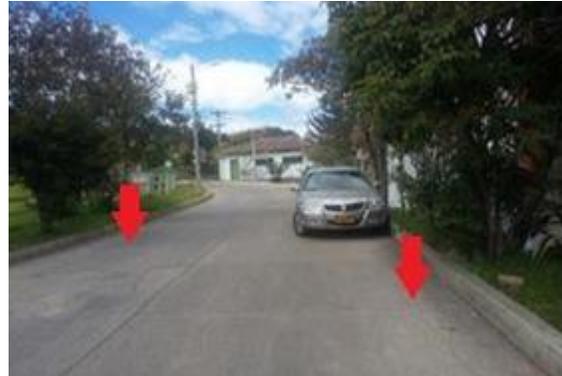
**Tramo INCITEMA-Edificio. Administrativo**

**Ausencia de andenes.** En la inspección de seguridad vial realizada al sistema de tránsito interno de la Universidad Pedagógica y Tecnología de Colombia sede central, se evidenció una alta deficiencia en la infraestructura peatonal debido a la ausencia de esta a lo largo de las vías existentes dentro del campus y a que no se encuentran definidas las rutas que puede seguir el peatón dado que no hay continuidad de andenes. En la figura 14 se muestran sectores de la universidad donde hay ausencia total de andenes.

Identificación del Problema	Acción de Mejora	Ejemplo
Ausencia de andenes	Una vez hecha la inspección y considerando la realización de un estudio de volúmenes peatonales, se determina la ubicación y posterior construcción de andenes y cruces peatonales. Las dimensiones de los andenes deben responder a la demanda de usuarios del área de estudio y al espacio disponible para la construcción de estos. De no ser posible la construcción de los andenes se considera la integración de estos con la vía mediante una correcta señalización, cambios de textura e implementación de elementos de protección en las zonas de tránsito	<p data-bbox="885 1144 1122 1176">Entrada La Colina</p>

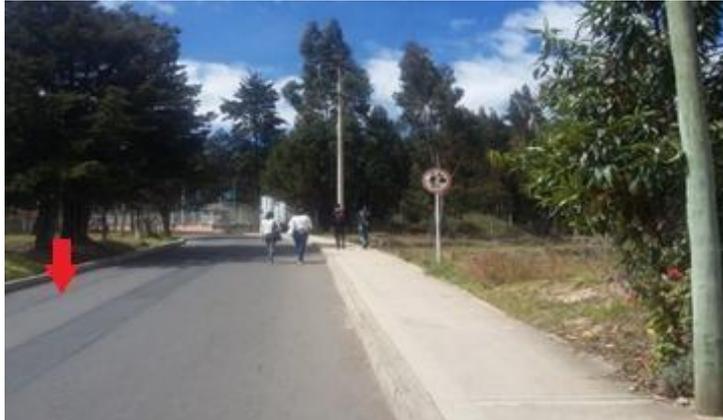
En la figura 15 se detalla un tramo de la red vial de la universidad en donde hay ausencia de andenes a un costado de la vía.

Figura 15. Ausencia de andenes a un costado de la vía. Tramo INCITEMA-Edificio de música

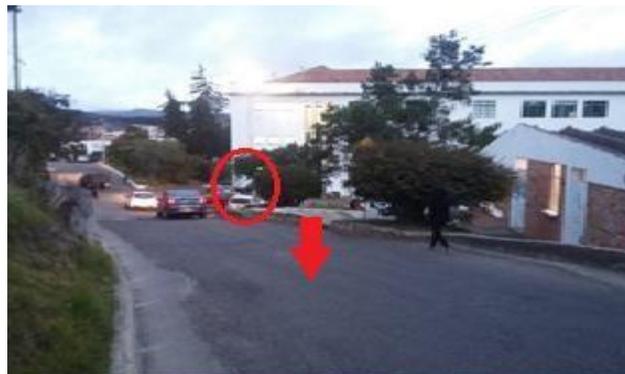
Señalización y demarcación. Durante la inspección al campus se evidenció el mal estado de la mayoría de la señalización existente en la red vial, además de que es deficiente para las necesidades de movilización que presenta el tránsito interno de la Universidad. La falta de señalización hace referencia tanto a la demarcación horizontal como a las señales verticales y su mal estado se debe al desgaste por los agentes climáticos, daños ocasionados por los mismos usuarios y a la vegetación que impide su visibilidad. En la figura 16 se muestra la ausencia de señalización vertical y de demarcación en un tramo de la red vial de la universidad.

Figura 16. Ausencia de señalización vertical-demarcación. Tramo INCITEMA-Edificio central.

Identificación del problema	Acción de mejora	Ejemplo
<p>Señalización y demarcación</p>	<p>Conociendo la importancia que tiene la señalización vial dentro del campus de la Universidad para organizar el tránsito, advertir peligros, guiar conductas de seguridad y brindar información, es necesario implementar señalización vertical y horizontal en las intersecciones y accesos que conforman la red vial de la Universidad. Dentro de la señalización que se pretende utilizar se encontrarán las señales reglamentarias, preventivas e informativas, esto en cuanto a la señalización vertical y en cuanto a la señalización horizontal se implementarán marcas longitudinales y marcas transversales.</p>	<p>Costado Edificio Central</p>

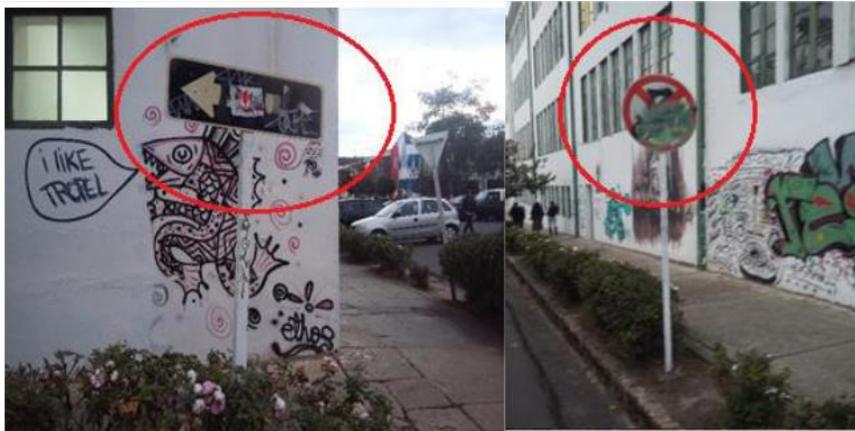
La señalización actualmente instalada en el campus en su mayoría se encuentra en mal estado debido a agentes climáticos, daños ocasionados por los usuarios y/o la vegetación.

Figura 17. Señalización en mal estado - costado norte Edificio Central

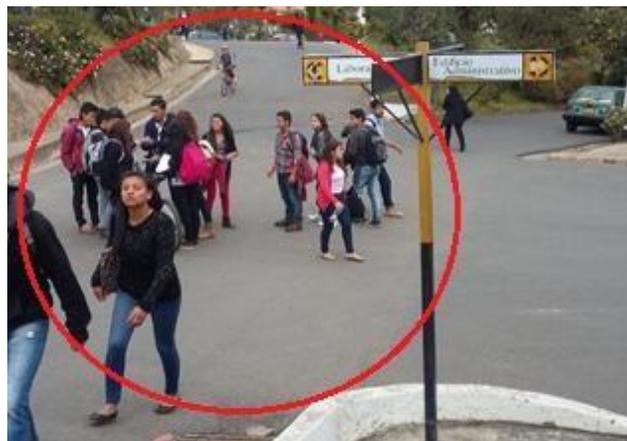
Figura 18. Comportamiento de los Peatones- Intersección Edificio Central

<p>Vía INCITEMA – Laboratorios</p> <p>Fuente. Autores</p>
<p>Comportamiento de los usuarios</p>	<p>Para lograr la concientización de la importancia que tiene la seguridad vial dentro del campus de la universidad se deben implementar y ejecutar actividades y jornadas de capacitación en temas de seguridad vial dirigidas a la comunidad en general, además</p>

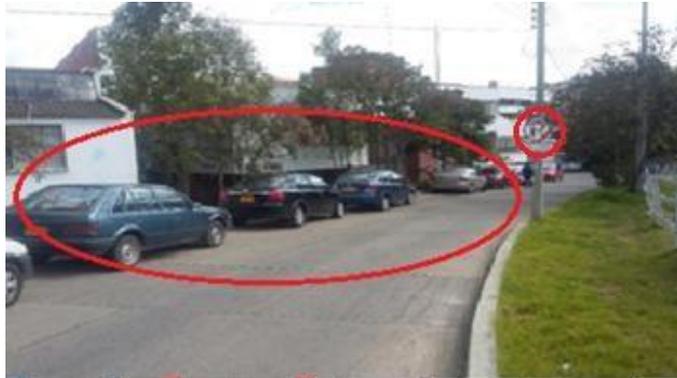
Figura 19. Vehículos estacionados en zonas prohibidas vía INCITEMA-Edificio administrativo

Problema	Posible solución	Ejemplo
<p>Zonas de estacionamiento</p>	<p>De acuerdo con la inspección realizada, es necesario se realice una nueva planeación e implementación de zonas de estacionamiento que no generen conflicto entre los usuarios del campus, dando prioridad a los espacios dirigidos a los peatones; según la demanda de automóviles que hacen uso de los estacionamientos dentro de la universidad se evalúa la construcción a largo plazo de infraestructura exclusiva para el uso de parqueaderos. Otra solución a las problemáticas que presentan las zonas de estacionamiento son la ubicación de las señales de prohibido y la demarcación de los estacionamientos, además de la implementación de sanciones educativas por el incumplimiento de las señales para generar un buen uso de los espacios y generar conciencia entre los usuarios. Para las bicicletas se ubicarán más estacionamientos en diferentes espacios del campus donde sean visibles, estén a una separación adecuada de la circulación de los automóviles y peatones y estén cercanos a los destinos de los usuarios.</p>

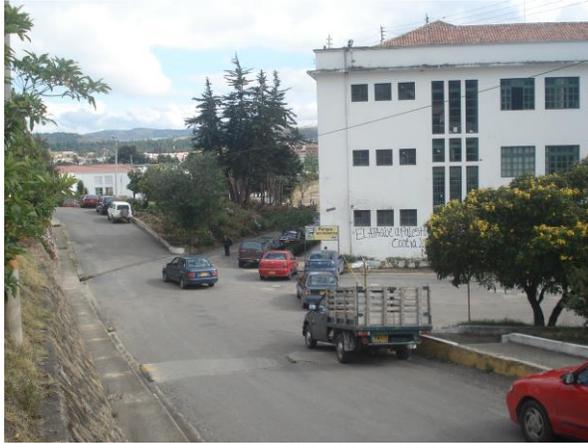
Figura 20. Vehículos estacionados en zonas prohibidas vía sector intersección edificio Central

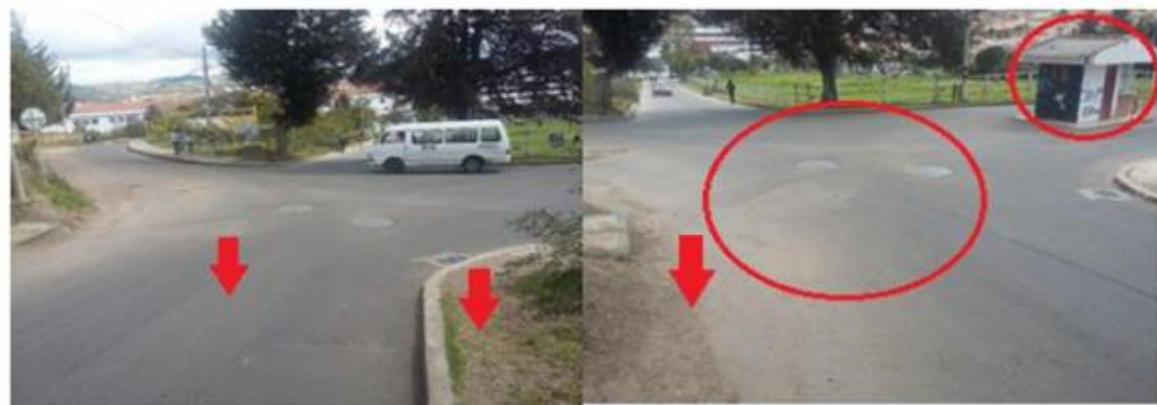
Figura 22. Condiciones actuales intersección INCITEMA

Identificación del problema	Acción de mejora	Ejemplo
Intersección INCITEMA	Teniendo en cuenta que el flujo de peatones y vehículos en esta intersección es considerable además de la problemática presentada, se propone adecuar la intersección mediante un rediseño de los radios, que permita optimizar el tránsito, de tal manera que se tenga en cuenta la demarcación y señalización del sector, así como la infraestructura peatonal correspondiente y necesaria.	<p>INCITEMA</p>

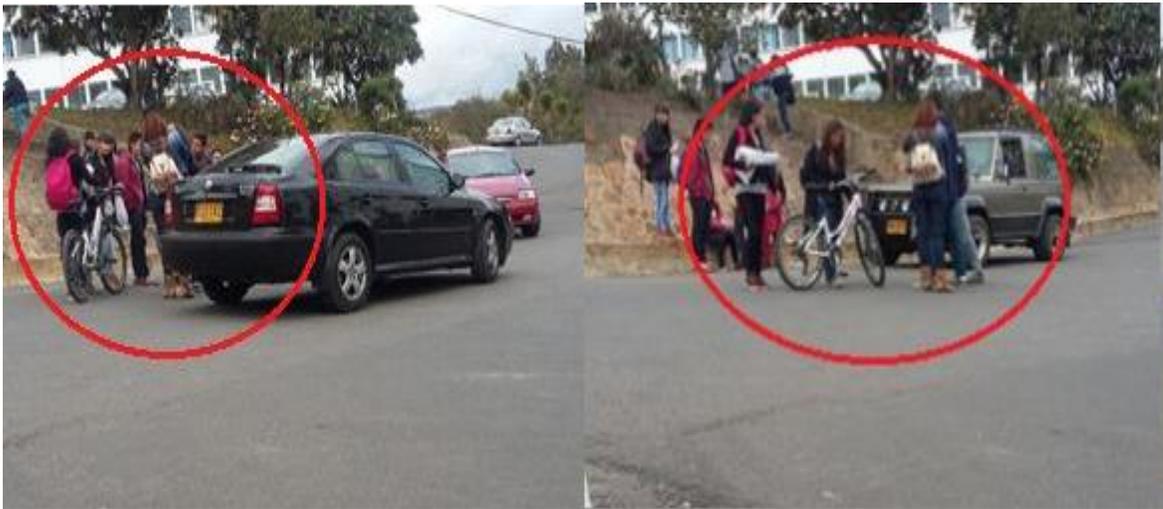
Figura 24. Intersección Central

<p>Fuente. Autores</p>
Intersección Central	La señalización es una de las soluciones que debe ser implementada al igual que la construcción de senderos peatonales que sean continuos y eficientes. Inclusive se propone la utilización de un reductor de lomo plano y el ajuste de radios en esta intersección.	<p>Edificio Central</p>

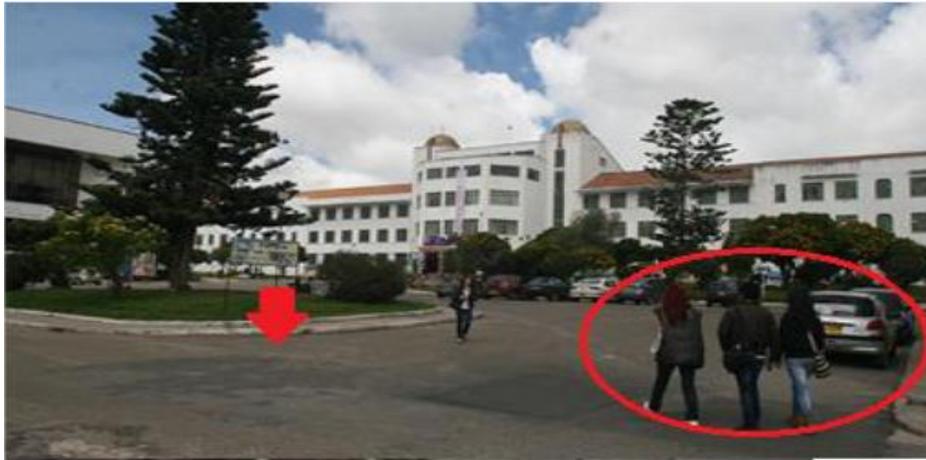
Figura 25 Plazoleta Camilo Torres

<p>Fuente. Autores</p>
Plazoleta Camilo Torres	La plazoleta Camilo Torres no cuenta con la señalización adecuada por lo tanto necesita la ubicación de la señalización faltante además de la organización y demarcación de los estacionamientos, lo cual reduciría en gran medida los riesgos para la seguridad vial. Otra propuesta es reducir y restringir la velocidad en este	<p>Plazoleta Camilo Torres</p>

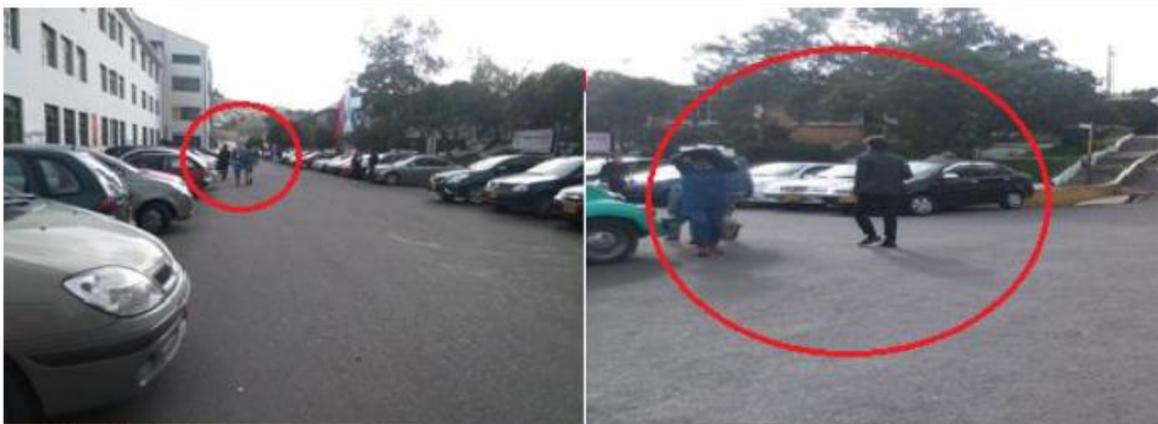
Figura 26. Zona posterior del edificio central

Identificación del problema	Acción de mejora	Ejemplo
Zona posterior del Edificio Central	Para el caso de la zona posterior del central se considera la posibilidad de peatonalizar una parte del sector con el fin de que haya continuidad con las escaleras y los andenes provenientes de la entrada de los rosales y así evitar el tránsito de los peatones sobre la vía, en cuanto al otro costado se utilizaría como parqueadero debidamente demarcado y con la señalización adecuada.

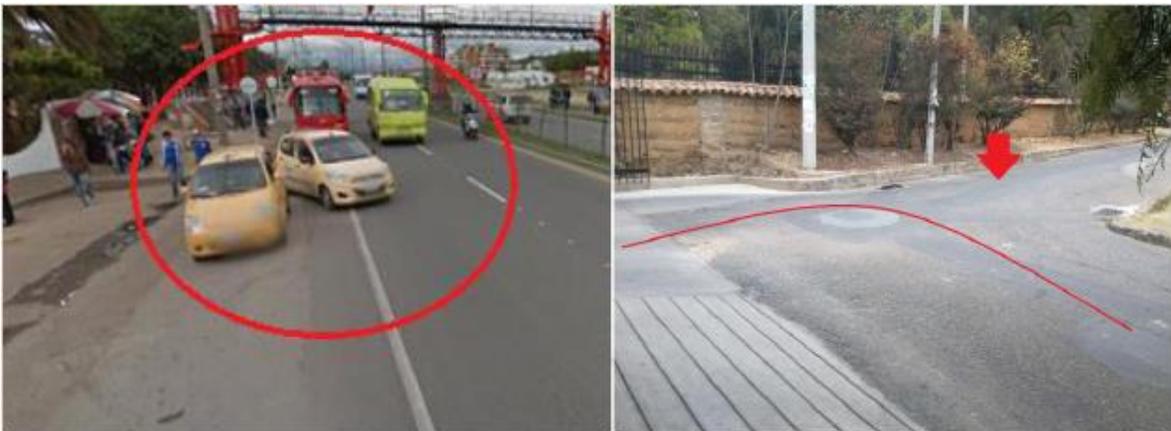
En la entrada de los Rosales, la principal problemática identificada corresponde al radio de giro para ingresar al campus, la falta de demarcación y el diseño de la infraestructura peatonal, el cual es deficiente.

Figura 27. Entrada principal y entrada Los Rosales

<p>Fuente. Autores</p>
Entradas al campus universitario	Como solución de las problemáticas presentadas en las entradas de la universidad se debe realizar un estudio más profundo ya que son problemas que deben tener soluciones de fondo como por ejemplo la reubicación de las entradas, el cambio de las porterías e inclusive el rediseño de todos estos accesos, para lo cual se recomienda la revisión del trabajo de grado “ Rediseño de las intersecciones de acceso Universidad Pedagógica y Tecnológica de Colombia sede Tunja” disponible en la Biblioteca Central de la Universidad.

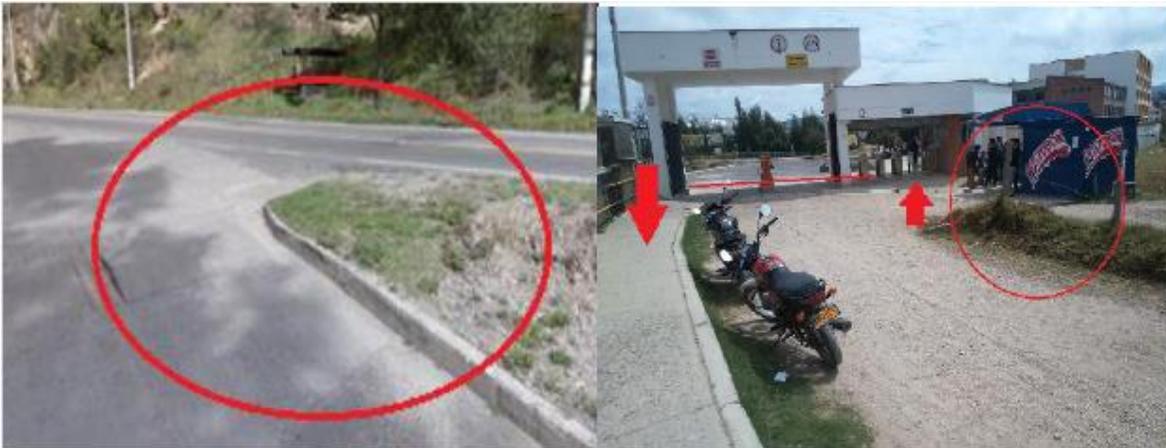
Figura 28. Entrada La Colina y entrada Rafael Azula

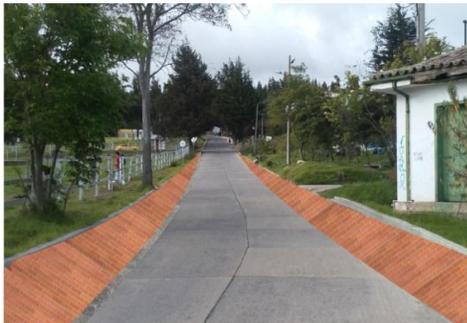
<p data-bbox="885 1543 1295 1575">Vía INCITEMA – Administrativo</p>

<p>peatonal. El uso de las rampas, vados, escaleras y cruces peatonales en los andenes se realiza con el fin de eliminar diferencias de nivel y así permitir el acceso a la infraestructura de todo tipo de usuario.</p>	Fuente. Autores
--	--	-----------------

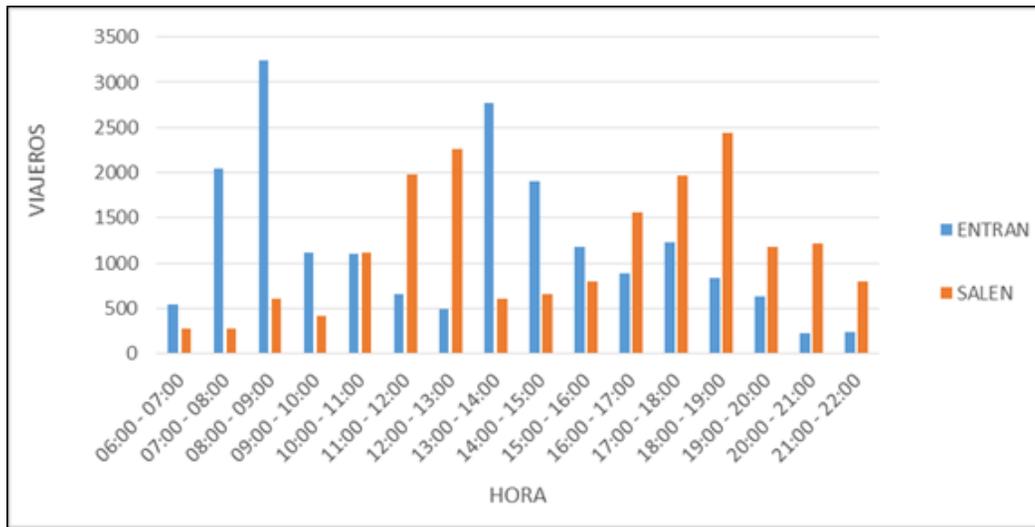
Figura 29. Demanda de viajeros a lo largo del día (entran-salen)

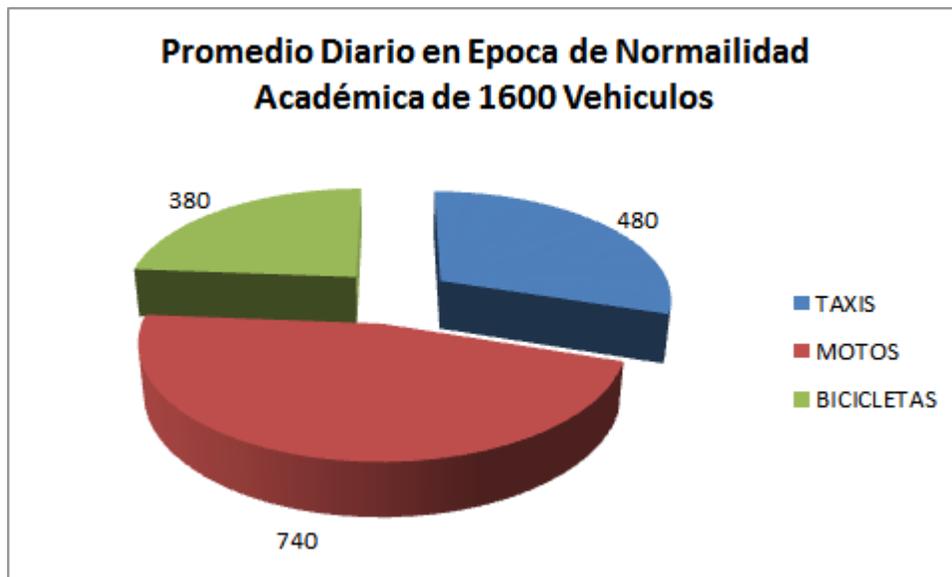
Figura 32. Circulación promedio diario en época de normalidad académica.
