PLAN DE ACCESIBILIDAD Y CIRCULACIÓN DE LA POBLACIÓN EN CONDICIONES DE DISCAPACIDAD FÍSICA Y VISUAL DE LA UPTC - SEDE CENTRAL

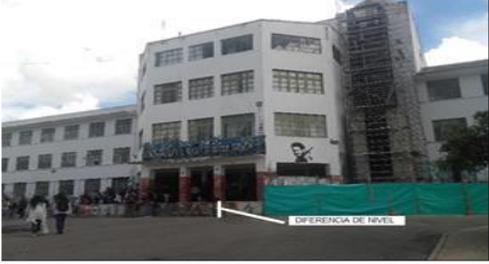
El nivel principal de la edificación se encuentra por encima del nivel de la plazoleta, lo que dificulta las condiciones de acceso directo, identificando que para acceder al nivel superior y entrada principal el edificio cuenta solo con escaleras	Verificar las condiciones de la señalización, estas deben contar con indicaciones de las zonas que actualmente generan el acceso a personas con discapacidad.
EDIFICIO CENTRAL

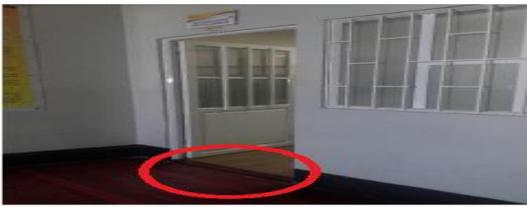
<p>Puerta de ingreso escuela ingeniería metalúrgica, se evidencia diferencia de nivel que dificulta el acceso al interior generando dificultad para personas en condición de discapacidad</p>	<p>Generar nivelación entre la superficie del interior y la del pasillo a fin de generar menor dificultad al momento de acceso a personas en condición de discapacidad, en especial con desplazamiento en sillas de ruedas.</p>

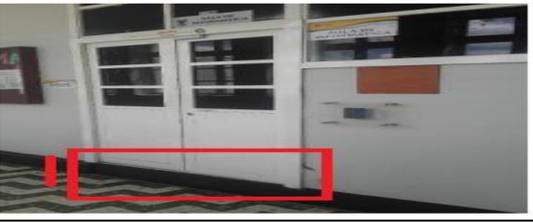
<p>Se evidencia diferencia de nivel, mayor a 0.2 metros en la puerta de ingreso al aula de informática, esto dificulta el acceso al interior para personas en condición de discapacidad.</p>	<p>Generar nivelación entre la superficie del interior y la del pasillo, a fin de generar menor dificultad al momento de acceso a personas en condición de discapacidad en especial con desplazamiento en sillas de ruedas.</p>
<p>EDIFICIO CENTRAL</p>

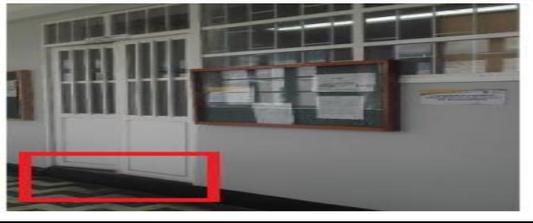
<p>Puerta de ingreso Laboratorio de Geomática Escuela de Ingeniería, se evidencia diferencia de nivel, dificultando así el acceso al interior para personas en condición de discapacidad.</p>	<p>Generar nivelación entre la superficie del interior y la del pasillo, con el fin de generar menor dificultad al momento de acceso a personas en condición de discapacidad, en especial con desplazamiento en sillas de ruedas.</p>
<p>EDIFICIO CENTRAL</p>

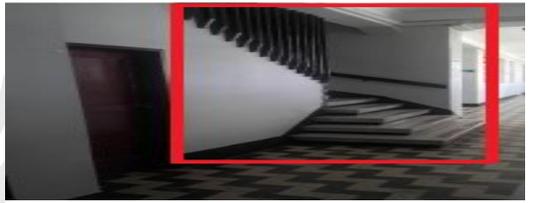
<p>Escalera de acceso piso 3 a piso 4, se evidencia que el acceso al piso No.4 solo está definido a través de un sistema de escalera en curva con barandas únicamente a un costado.</p>	<p>Generar un sistema de acceso simultaneo que permita que las personas en condición de discapacidad tengan un soporte en caso de necesitar acceder al piso No.4</p>

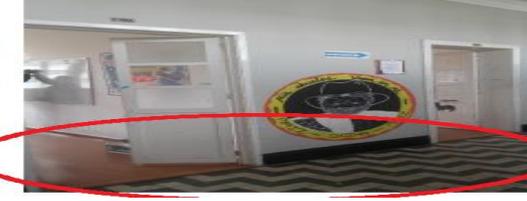
<p>Puerta de ingreso salón C313, se evidencia diferencia de nivel, generando dificultad de acceso para personas en condición de discapacidad.</p>	<p>Generar nivelación entre la superficie del interior y la del pasillo, con el fin de generar menor dificultad al momento de acceso a personas en condición de discapacidad, en especial con desplazamiento en sillas de ruedas.</p>
<p>EDIFICIO CENTRAL</p>

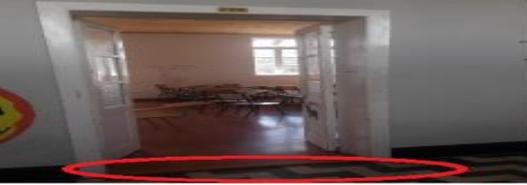
<p>Puerta de ingreso salón C312, se evidencia diferencia de nivel, generando dificultad de acceso para personas en condición de discapacidad.</p>	<p>Generar nivelación entre la superficie del interior y la del pasillo a fin de generar menor dificultad al momento de acceso a personas en condición de discapacidad en especial con desplazamiento en sillas de ruedas.</p>

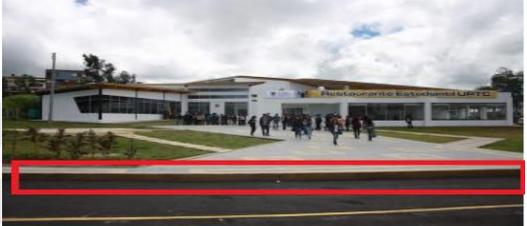
<p>Anden de acceso principal, se observa diferencia de nivel, dificultando el acceso mediante sistemas de silla de ruedas y generando un desnivel que puede contribuir a condiciones de accidentalidad.</p>	<p>Instalar rampa que permita alinear el nivel de las dos superficies y se disminuya la sensación de vacío. REF NORMATIVAS: NTC 4143, NTC 4145, NTC 4201</p>

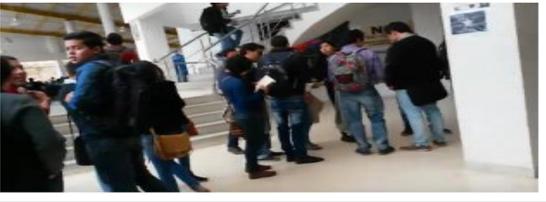
<p>Interior se observa un sistema de acceso al segundo nivel mediante escaleras que dificulta y limita el acceso en condiciones de discapacidad</p>	<p>Instalar rampa que permita alinear el nivel de las dos superficies y se disminuya la sensación de vacío. REF NORMATIVAS: NTC 4143, NTC 4145, NTC 4201</p>
<p>EDIFICIO DE DERECHO</p>

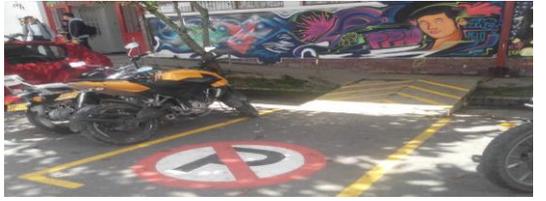
<p>Zona de ingreso al edificio</p>	<p>Señalizar conforme a los establecido en las normas técnicas colombianas y desarrollar instalación de sistemas de barandas</p>
<p>EDIFICIO DE DERECHO</p>

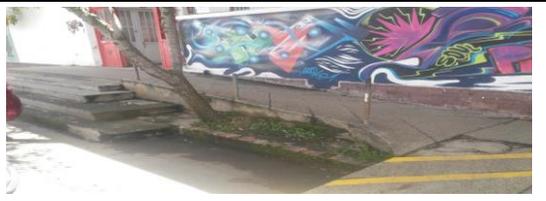
<p>Zona de ingreso al edificio frente al parqueadero</p>	<p>Realizar instalación de sistemas de barandas en las rampas y retirar los tubos verticales instalados actualmente</p>
<p>EDIFICIO DE DERECHO</p>

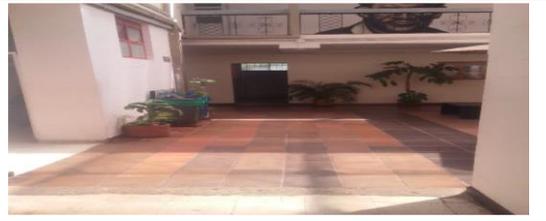
<p>Pasillo interior del costado sur</p>	<p>Desarrollar un proceso de pulido del material de la rampa e instalación de sistemas de cinta antideslizante con señalización que permita identificar la condición de cambio de nivel en el piso de la edificación.</p>

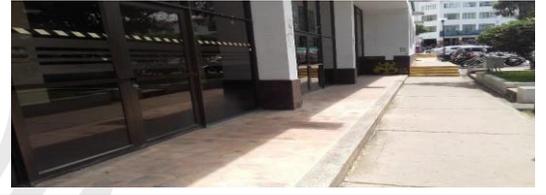
<p>Zona de ingreso al edificio en los auditorios del primer piso</p>	<p>Instalación de sistemas de rampas con barandas. REF normativas: NTC 4140, NTC 4143, NTC 4145, NTC 4201</p>

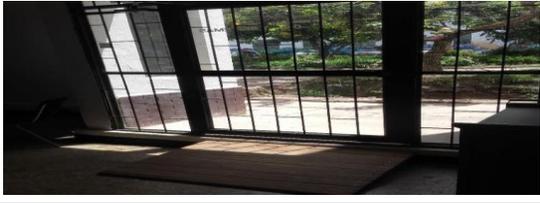
<p>Entrada anexa a nivel interior costado occidental del edificio</p>	<p>Rampa fija con su respectiva señalización e instalación de cintas antideslizantes y sistemas de barandas</p>
<p>BIBLIOTECA SEDE TUNJA</p>

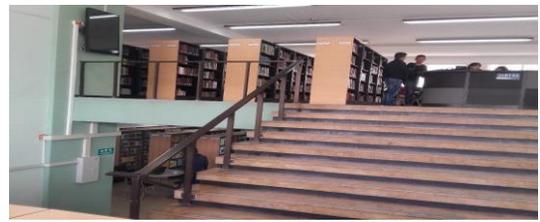
<p>Sistema de acceso de piso No1 a piso No2</p>	<p>Construir un sistema alternativo e independiente de la escalera</p>
<p>BIBLIOTECA SEDE TUNJA</p>

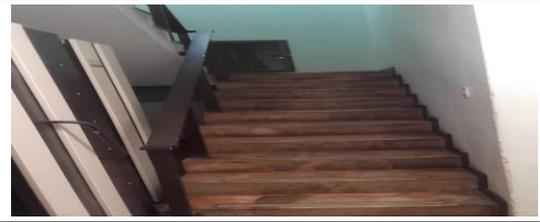
<p>Sistema de acceso de piso No1 a piso No2 en escalera interna</p>	<p>Construir un sistema alternativo e independiente de la escalera</p>
<p>BIBLIOTECA SEDE TUNJA</p>

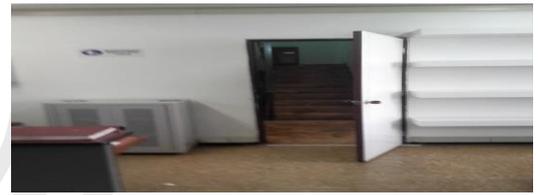
<p>Sistema de acceso de piso No1 a piso No2</p>	<p>Construir un sistema alternativo e independiente de la escalera</p>

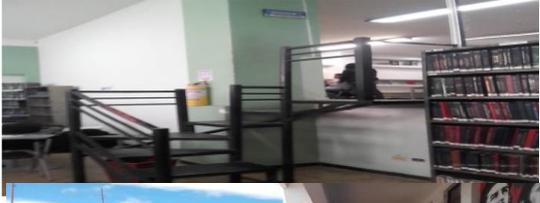
<p>Sistema de acceso de piso No1 a sala de estudio en nivel inferior</p>	<p>Construir un sistema alternativo e independiente de la escalera</p>
<p>BIBLIOTECA SEDE TUNJA</p>

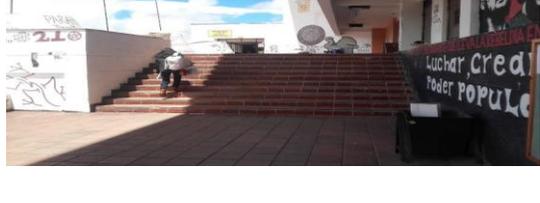
<p>Acceso exterior sala de estudio</p>	<p>Implementación de un sistema de rampa. REF NORMATIVAS: NTC 4140, NTC 4143, NTC 4145, NTC 4201</p>
<p>CAFETERIA ESTAR DE LA U</p>

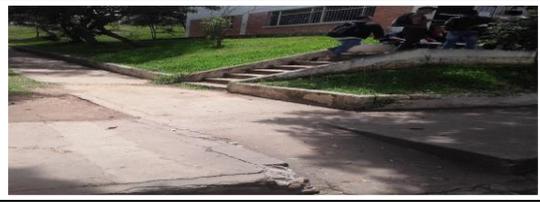
<p>Zona de ingreso al edificio principal</p>	<p>Señalizar conforme a los establecido en las normas técnicas colombianas y desarrollar instalación de sistemas de cintas antideslizantes</p>
<p>CAFETERIA ESTAR DE LA U</p>

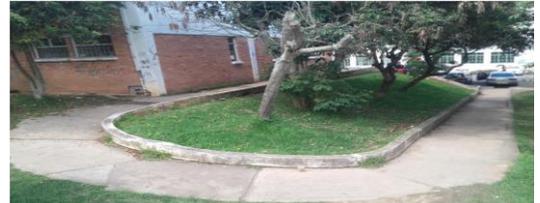
<p>Zona de ingreso al edificio principal</p>	<p>Señalizar conforme a los establecido en las normas técnicas colombianas y desarrollar instalación de sistemas de cintas antideslizantes</p>
<p>CAFETERIA ESTAR DE LA U</p>

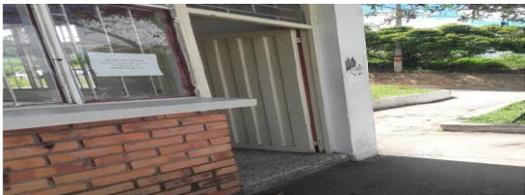
<p>Zona de ingreso al edificio costado norte</p>	<p>Instalación de sistema de rampas</p>
<p>CAFETERIA ESTAR DE LA U</p>

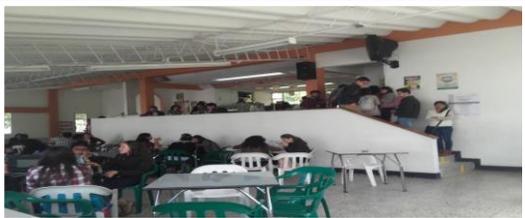
<p>Zona de ingreso al edificio costado norte</p>	<p>Instalación de sistema de rampas. REF NORMATIVAS: NTC 4140, NTC 4143, NTC 4145, NTC 4201</p>
<p>LABORATORIOS ANTIGUOS SEDE TUNJA</p>

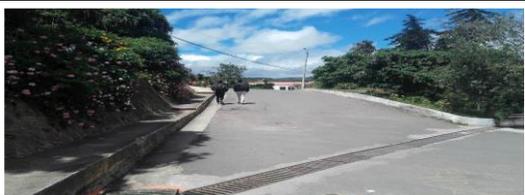
<p>Zona de acceso en dirección al edificio</p>	<p>Instalación de sistema de rampas. REF NORMATIVAS: NTC 4140, NTC 4143, NTC 4145, NTC 4201</p>
<p>LABORATORIOS ANTIGUOS SEDE TUNJA</p>

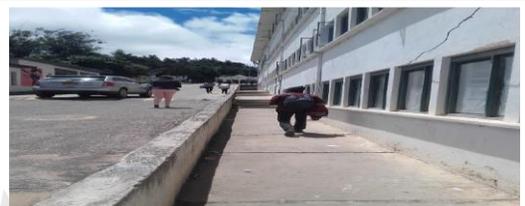
<p>Anden contiguo a la zona de ingreso de la puerta principal</p>	<p>Instalación de sistema de rampas. REF NORMATIVAS: NTC 4140, NTC 4143, NTC 4145, NTC 4201</p>

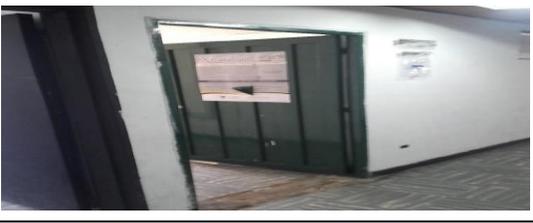
<p>Puerta de ingreso L107</p>	<p>Desarrollar procesos de pulido del material de la rampa e instalación de sistemas de cinta antideslizante con señalización</p>
<p>LABORATORIOS ANTIGUOS SEDE TUNJA</p>

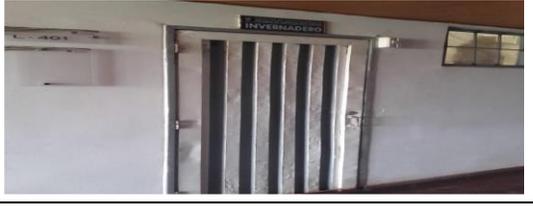
<p>Sistema de acceso L401 invernadero</p>	<p>Construir un sistema alternativo e independiente de la escalera</p>
<p>LABORATORIOS ANTIGUOS SEDE TUNJA</p>

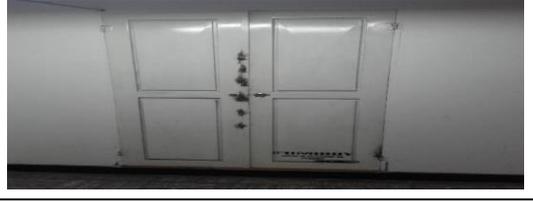
<p>Zona auditorio piso No1 al edificio</p>	<p>Instalación de sistemas de rampas. REF. NORMATIVAS: NTC 4140, NTC 4143, NTC 4145, NTC 4201</p>
<p>LABORATORIOS ANTIGUOS SEDE TUNJA</p>

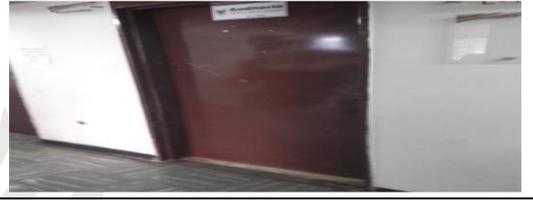
<p>Puerta de auditorio</p>	<p>Desarrollar procesos de pulido del material de la rampa e instalación de sistemas de cintas antideslizantes con señalización</p>

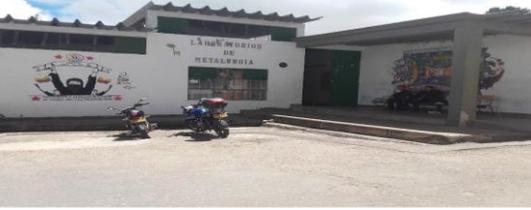
<p>Zona de ingreso al edificio frente al parqueadero</p>	<p>Señalizar conforme a los establecido en las normas técnicas colombianas, y desarrollar instalación de sistemas de barandas</p>
<p>LABORATORIOS DE METALURGIA</p>

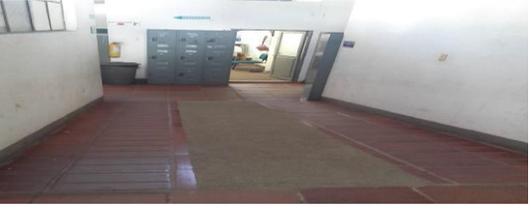
<p>Zona de ingreso al nivel inferior del edificio</p>	<p>Instalación de sistemas de barandas en la rampa, además de la señalización adecuada a las condiciones generales de la edificación</p>
<p>LABORATORIOS DE METALURGIA</p>

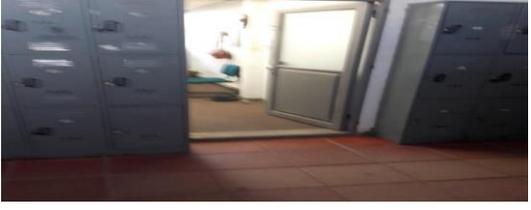
<p>Puerta laboratorio interno</p>	<p>Instalación de un sistema de nivelación e instalación de sistemas de cinta antideslizante con señalización</p>
<p>LABORATORIOS DE METALURGIA</p>

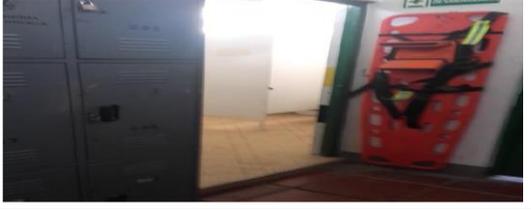
<p>Puerta de ingreso zona de baños laboratorio metalurgia</p>	<p>Generar nivelación entre la superficie del interior y la del pasillo</p>
<p>LABORATORIOS DE METALURGIA</p>

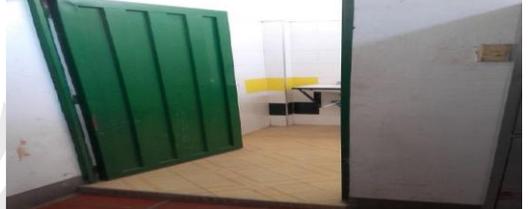
<p>Puerta de ingreso zona de baños laboratorio metalurgia</p>	<p>Generar nivelación entre la superficie del interior y la del pasillo</p>

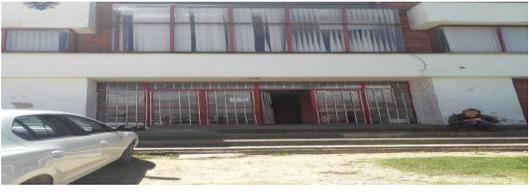
<p>Puerta de ingreso principal al edificio de ingeniería.</p>	<p>Generar nivelación entre la superficie a través de un sistema de rampas con su respectiva señalización y adecuación</p>
<p>EDIFICIO DE INGENIERIA</p>

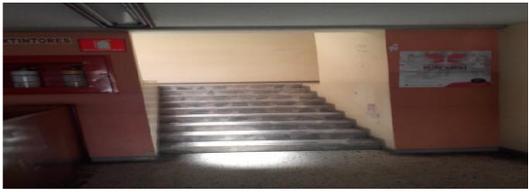
<p>Sistema de acceso de piso No1 a piso No2</p>	<p>Sistema alternativo e independiente de la escalera</p>
<p>EDIFICIO DE INGENIERIA</p>

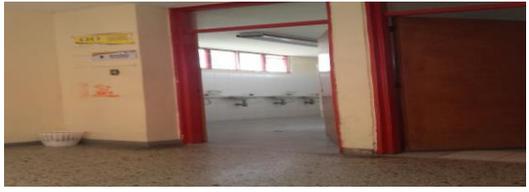
<p>Sistema de baños</p>	<p>Adecuar e instalar sistemas de baños en el primer nivel del edificio, además de generar sistemas de acceso independientes a la escalera principal</p>
<p>EDIFICIO DE INGENIERIA</p>

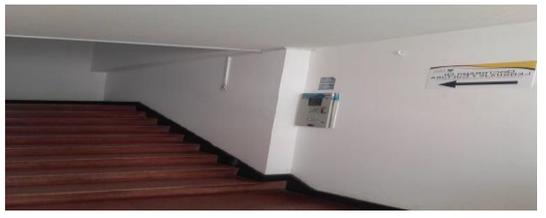
<p>Sistemas de acceso a los pisos 2 y 3</p>	<p>Instalar un sistema de barandas</p>
<p>EDIFICIO DOCTORADO EN LENGUAS</p>

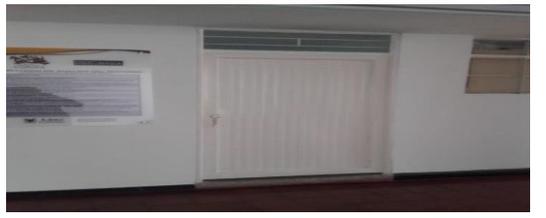
<p>Puerta de ingreso a Lingüística, costado oriental 2° piso interior del edificio</p>	<p>Generar nivelación entre la superficie del interior</p>

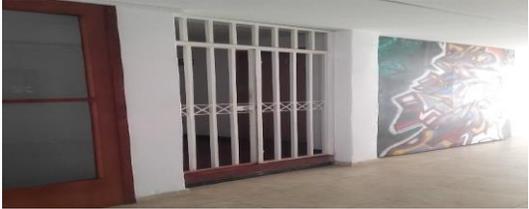
<p>Puerta de ingreso pasillo interior 2 piso</p>	<p>Generar nivelación entre la superficie del interior y pasillo</p>
<p>EDIFICIO DOCTORADO EN LENGUAS</p>

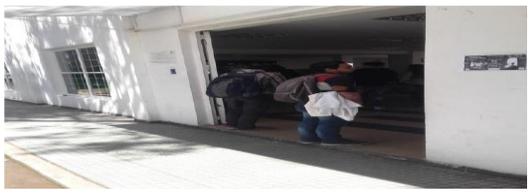
<p>Puerta de ingreso principal a la cafetería de profesores</p>	<p>Generar nivelación entre la superficie a través de un sistema de rampas con su respectiva señalización</p>
<p>EDIFICIO DOCTORADO EN LENGUAS</p>

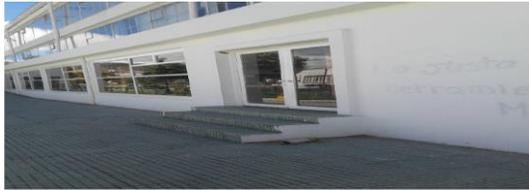
<p>Puerta de acceso costado norte</p>	<p>Proceso de mantenimiento e instalación de sistema de cintas antideslizantes</p>
<p>FESAD</p>

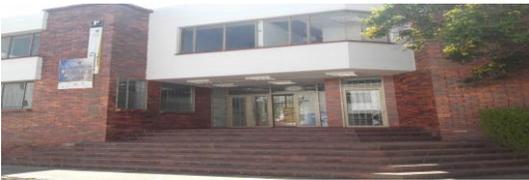
<p>Entrada principal al edificio</p>	<p>Instalar un sistema de señalización al piso y sistema de rampas con su respectiva señalización</p>
<p>FESAD</p>

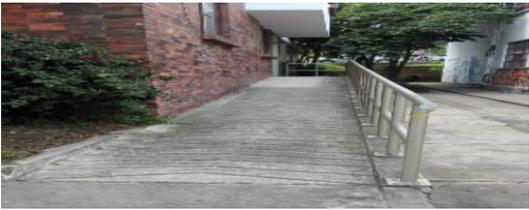
<p>Acceso al auditorio</p>	<p>Instalar un sistema de barandas</p>
<p>FESAD</p>

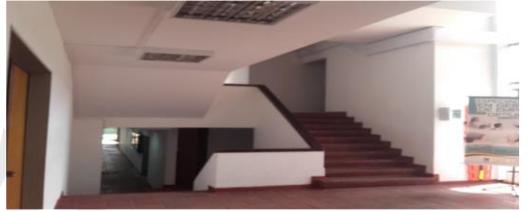
<p>Sistemas de acceso a los pisos 2 y 3</p>	<p>Instalar un sistema de barandas y Construir un sistema alternativo e independiente de la escalera</p>

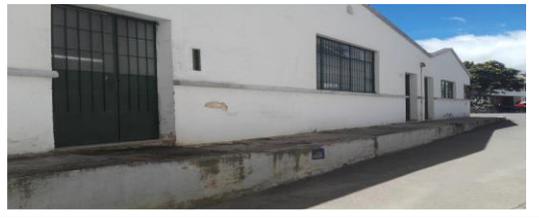
<p>Zona acceso exterior a los talleres de mantenimiento ubicado en el exterior de la edificación</p>	<p>Generar nivelación entre la superficie del interior y la del pasillo</p>

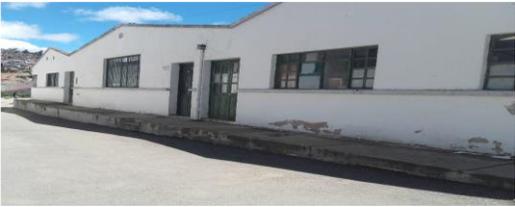
<p>Zona acceso exterior a los talleres de mantenimiento ubicado en el exterior de la edificación</p>	<p>Generar nivelación entre la superficie del interior y la del pasillo</p>
<p>ÁREA DE TALLERES Y ANFITEATRO DE VETERINARIA</p>

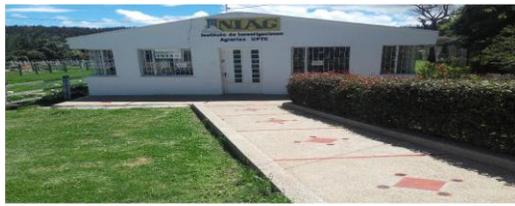
<p>Zona acceso exterior a INIAG</p>	<p>Instalar sistema de barandas</p>
<p>ÁREA DE TALLERES Y ANFITEATRO DE VETERINARIA</p>

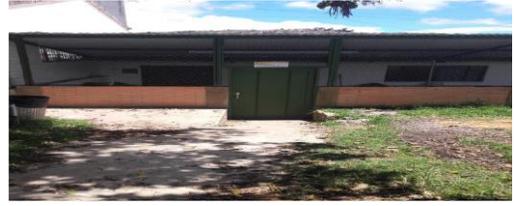
<p>Zona acceso exterior del almacén del Laboratorio de Suelo y Pavimentos</p>	<p>Generar nivelación entre la superficie del interior y la del pasillo</p>
<p>CLÍNICA VETERINARIA</p>

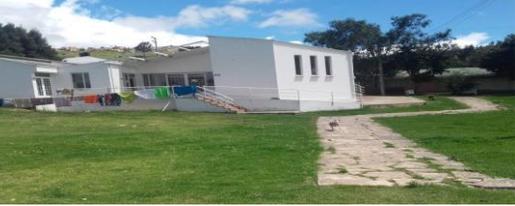
<p>Sendero que confluye al interior de la clínica desde los edificios principales de la Universidad</p>	<p>Mejorar las condiciones del sendero articulando con un sistema de señalización</p>
<p>CLÍNICA VETERINARIA</p>

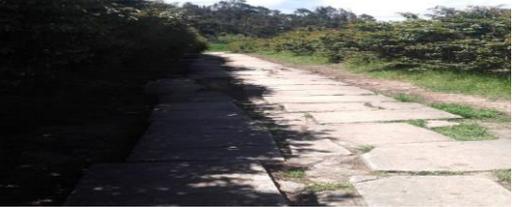
<p>Sendero que confluye al interior de la clínica desde los edificios principales de la Universidad</p>	<p>Mejorar las condiciones del sendero articulando con un sistema de señalización</p>

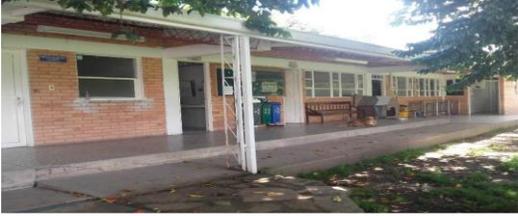
<p>Pasillo de acceso a la zona interior de la clínica</p>	<p>Instalación de sistema de rampa. REF NORMATIVAS: NTC 4140, NTC 4143, NTC 4145, NTC 4201</p>
<p>CLÍNICA VETERINARIA</p>

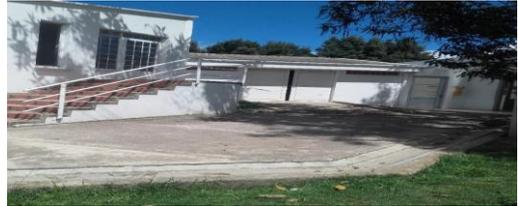
<p>Escalera de acceso a clínica de grandes animales y zona de quirófano</p>	<p>Instalar señalización y cintas antideslizantes, Utilizar el sistema de rampa que se encuentra al costado contrario de la escalera</p>
<p>INCITEMA</p>

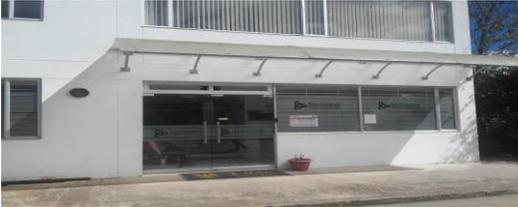
<p>Puerta de acceso contigua</p>	<p>Instalar un sistema de rampa. REF NORMATIVAS: NTC 4140, NTC 4143, NTC 4145, NTC 4201</p>
<p>INCITEMA</p>

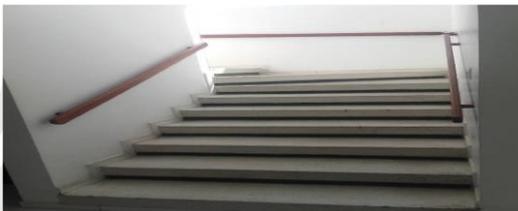
<p>Sistemas de acceso al segundo piso</p>	<p>Instalar sistema de barandas para afianzar el proceso de ascenso y descenso a los dos lados de los sistemas de escaleras,</p>

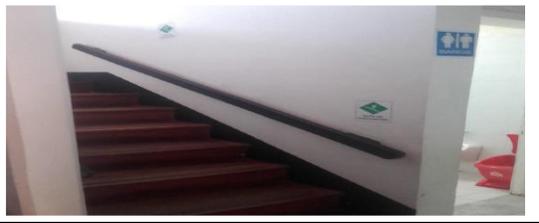
<p>Sistemas de acceso al segundo (2°) piso</p>	<p>Instalar sistema de barandas para afianzar el proceso de ascenso y descenso</p>
<p>JARDIN INFANTIL</p>

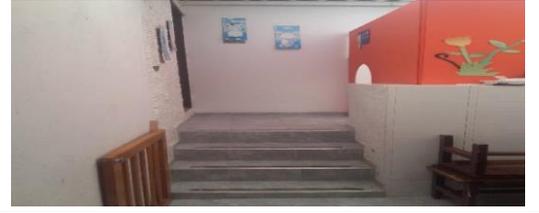
<p>Sistemas de acceso al segundo nivel del piso 2</p>	<p>Instalar sistema de barandas para afianzar el proceso de ascenso y descenso</p>
<p>JARDIN INFANTIL</p>

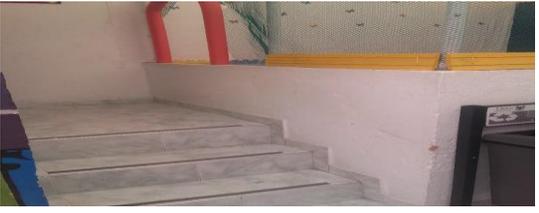
<p>Sistemas de acceso al segundo nivel del piso 3</p>	<p>Instalar sistema de barandas para afianzar el proceso de ascenso y descenso</p>
<p>JARDIN INFANTIL</p>

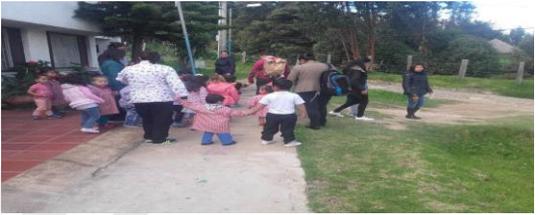
<p>Sendero de comunicación del jardín infantil</p>	<p>Mejorar el sendero organizándolo sobre una superficie rígida y nivelada que permita el normal desplazamiento</p>

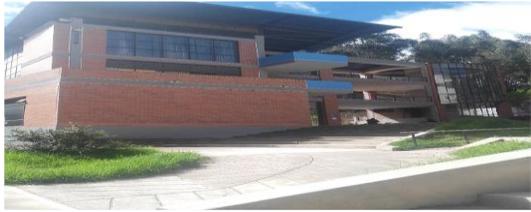
<p>Puerta de acceso principal al edificio</p>	<p>Realizar mantenimiento e instalación de sistema de cintas antideslizantes</p>
<p>MÚSICA</p>

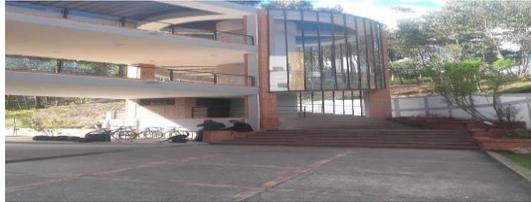
<p>Sistemas de acceso a los pisos 2 y 3</p>	<p>Instalar sistema de barandas para afianzar el proceso de ascenso y descenso</p>
<p>MÚSICA</p>

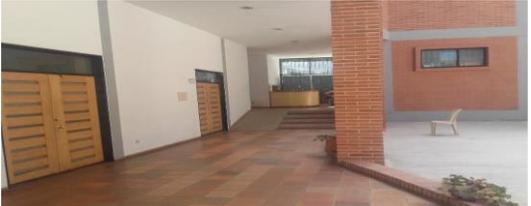
<p>Pasillo interno primer piso</p>	<p>Realizar mantenimiento e instalación de sistema de cintas antideslizantes</p>
<p>MÚSICA</p>

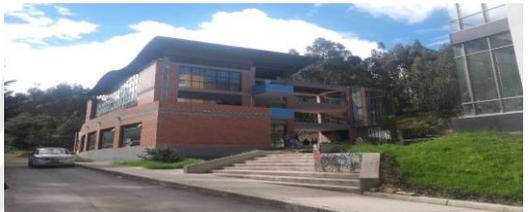
<p>Puerta de acceso principal al edificio</p>	<p>Realizar mantenimiento e instalación de sistema de cintas antideslizantes</p>

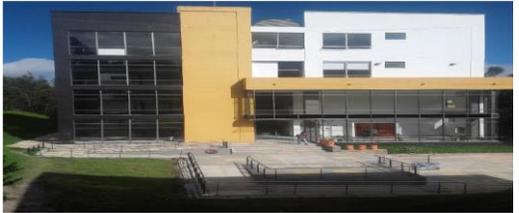
<p>Sistema de ingreso al edificio</p>	<p>Proceso de señalización acorde a la normatividad técnica</p>
<p>ARTES</p>

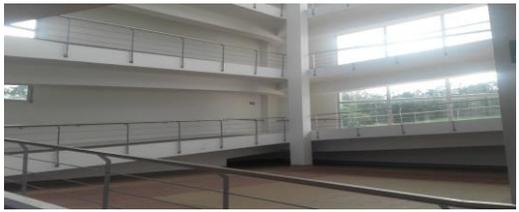
<p>Sistema de rampas y ascensores</p>	<p>Ajustar el proceso de señalización en la totalidad de rampas y ascensores del edificio</p>
<p>EDIFICIO “RAFAEL AZULA”</p>

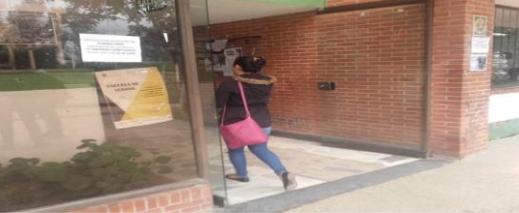
<p>Puerta de acceso principal del edificio</p>	<p>Verificar la calidad de los bordes de la rampa que confluye con las condiciones del pavimento, Cambiar en el color de la rampa e instalación en de los sistemas de señalización</p>
<p>EDIFICIO “RAFAEL AZULA”</p>

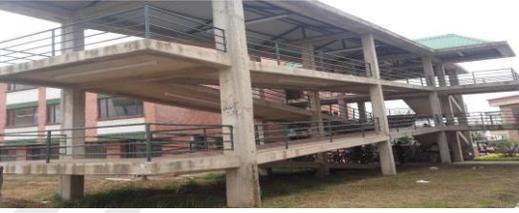
<p>Estructura anexa al edificio</p>	<p>Desarrollar un proceso de señalización de la estructura, instalar cintas antideslizantes en la totalidad de las rampas</p>

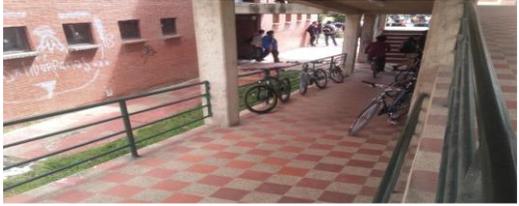
<p>Estructura anexa al edificio</p>	<p>Desarrollar un proceso de señalización de la estructura, instalar cintas antideslizantes en la totalidad de las rampas</p>
<p>EDIFICIO “RAFAEL AZULA”</p>

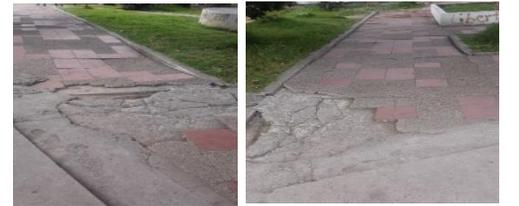
<p>Sendero que confluye al interior del edificio Rafael azula desde el puente, pasando por la cafetería.</p>	<p>Mejorar las condiciones del sendero articulando con un sistema de señalización</p>
<p>AULAS JULIUS SIEBER</p>

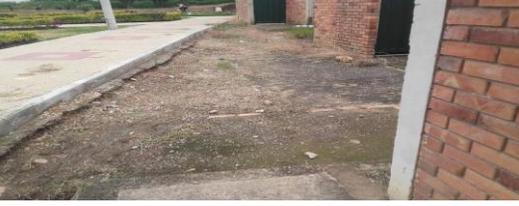
<p>Sendero de acceso a las aulas</p>	<p>Instalar rampa que permita alinear el nivel de las dos superficies. REF NORMATIVAS: NTC 4140, NTC 4143, NTC 4145, NTC 4201</p>
<p>AULAS JULIUS SIEBER</p>

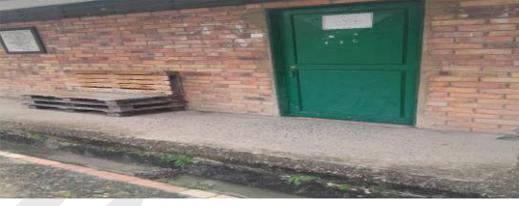
<p>AULAS JULIUS SIEBER</p>

<p>Acceso principal a las aulas</p>	<p>Instalar rampa que permita alinear el nivel de las dos superficies y se disminuya la sensación de vacío. REF normativas: NTC 4140, NTC 4143, NTC 4145, NTC 4201</p>

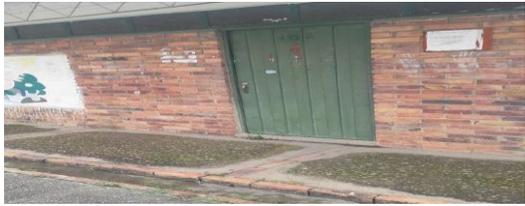
<p>Acceso independiente a cada una de las aulas</p>	<p>Instalar sistema de rampa que permita alinear el nivel de las dos superficies y se disminuya la sensación de vacío. REF NORMATIVAS: NTC 4140, NTC 4143, NTC 4145, NTC 4201</p>
<p>EDIFICIO DE AULAS HUNZA</p>

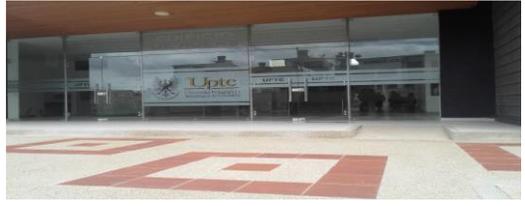
<p>Sistema de rampas y ascensores</p>	<p>Ajustar el proceso de señalización en la totalidad de rampas y ascensores del edificio.</p>
<p>ARCHIVO, SERVICIOS GENERALES Y GIMNASIO</p>

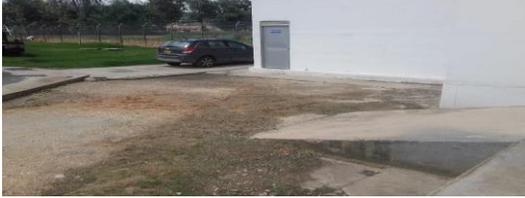
<p>Puerta de acceso zona servicios generales</p>	<p>Instalar sistemas de barandas contiguas al sistema de rampa</p>
<p>ARCHIVO, SERVICIOS GENERALES Y GIMNASIO</p>

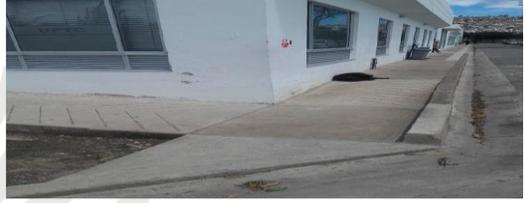
<p>ARCHIVO, SERVICIOS GENERALES Y GIMNASIO</p>

<p>Acera que rodea los ingresos a la edificación</p>	<p>Generar nivelación entre la superficie del interior y la del pasillo</p>

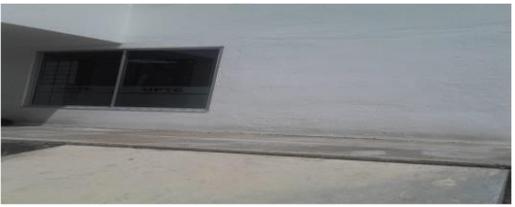
<p>Rampa que se construyó para dar acceso al interior de la edificación</p>	<p>Generar nivelación entre la superficie del interior y la del pasillo</p>
<p>ARCHIVO, SERVICIOS GENERALES Y GIMNASIO</p>

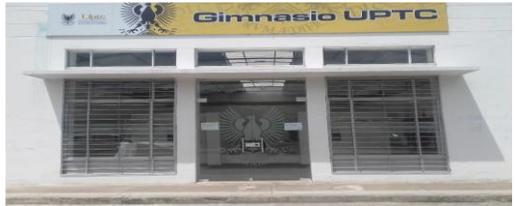
<p>Acceso al interior del gimnasio</p>	<p>Generar nivelación entre la superficie del interior y la del pasillo</p>
<p>COLISEO SEDE TUNJA</p>

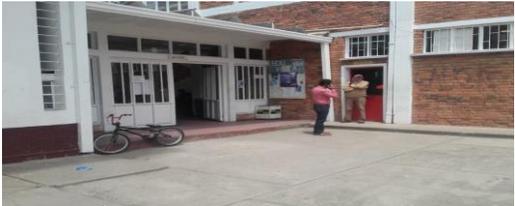
<p>Puerta de ingreso</p>	<p>Generar nivelación entre la superficie del interior y la del pasillo</p>
<p>COLISEO SEDE TUNJA</p>

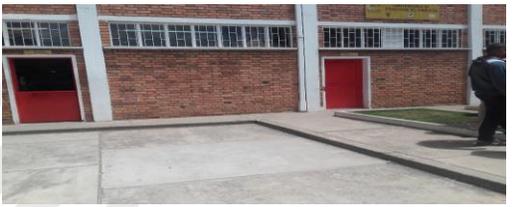
<p>COLISEO SEDE TUNJA</p>

<p>Puerta de ingreso oficinas anexas</p>	<p>Generar nivelación entre la superficie del interior y la del pasillo</p>

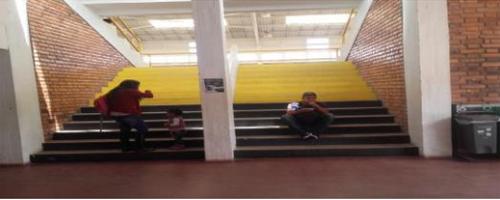
<p>Acceso del primer al segundo piso</p>	<p>Instalar sistema de barandas y sistemas de acceso al nivel superior</p>
<p>RESTAURANTE SEDE CENTRAL</p>

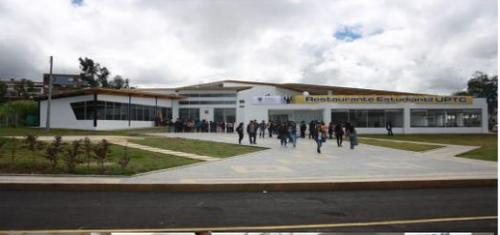
<p>Anden de acceso principal</p>	<p>Instalar rampa que permita alinear el nivel de las dos superficies y se disminuya la sensación de vacío. REF NORMATIVAS: NTC 4140, NTC 4143, NTC 4145, NTC 4201</p>
<p>RESTAURANTE SEDE CENTRAL</p>

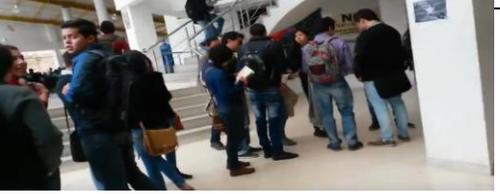
<p>Interior se observa un sistema de acceso al segundo nivel</p>	<p>Instalar rampa. REF NORMATIVAS: NTC 4140, NTC 4143, NTC 4145, NTC 4201</p>
<p>RESTAURANTE SEDE CENTRAL</p>

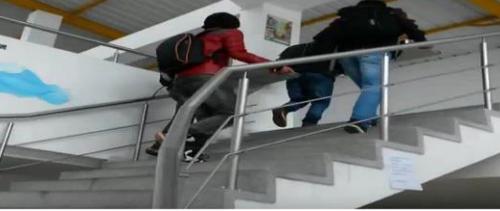
<p>Parte interna</p>	<p>Instalar sistema de rampa. REF normativas: NTC 4140, NTC 4143, NTC 4145, NTC 4201</p>
<p>ENTRADA PRINCIPAL</p>

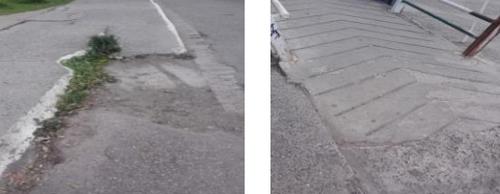
<p>ENTRADA PRINCIPAL</p>

<p>Acceso después de la entrada principal y acceso al puente</p>	<p>Verificar la calidad de los bordes de la rampa que confluye con las condiciones del pavimento, cambiar en el color de la rampa e instalación en de los sistemas de señalización</p>

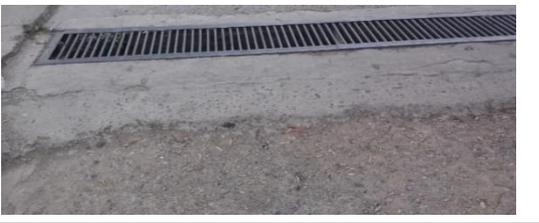
<p>Puerta de acceso después entrada principal</p>	<p>Verificar la calidad de los bordes de la rampa que confluye con las condiciones del pavimento, Cambiar en el color de la rampa e instalación en de los sistemas de señalización</p>
<p>ENTRADA PORTERÍA COLINA</p>

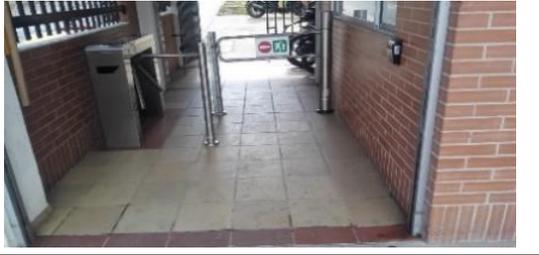
<p>Zona de ingreso y salida a la portería</p>	<p>Señalizar conforme a los establecido en las normas técnicas colombianas, y desarrollar instalación de sistemas de cintas antideslizantes</p>
<p>ENTRADA PORTERÍA COLINA</p>

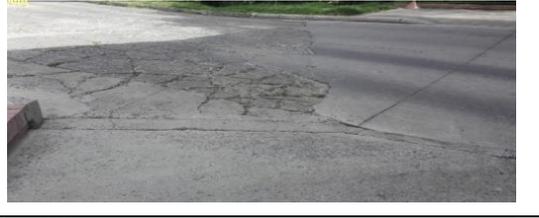
<p>Sendero que confluye al interior de la Universidad desde la entrada de la colina</p>	<p>Mejorar las condiciones del sendero articulando con un sistema de señalización</p>
<p>ENTRADA PORTERÍA ROSALES</p>

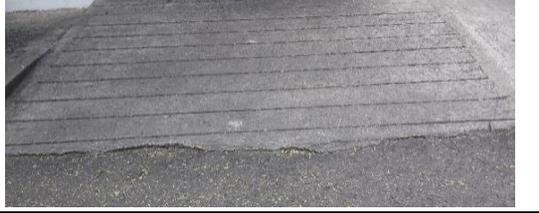
<p>LABORATORIO DE AGRONOMÍA - CASONA</p>

<p>Rampa de acceso al ingreso a la portería</p>	<p>Verificar la calidad de los bordes de la rampa que confluye con las condiciones del pavimento, cambiar en el color de la rampa e instalación en de los sistemas de señalización</p>

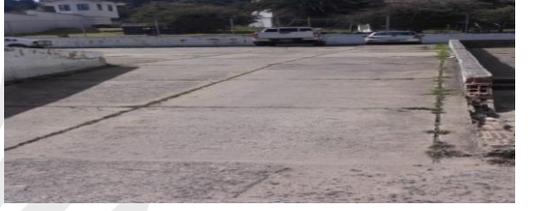
<p>LABORATORIO DE AGRONOMÍA - CASONA</p>

<p>Zona de ingreso al edificio</p>	<p>Señalizar conforme a los establecido en las normas técnicas colombianas y desarrollar instalación de sistemas de barandas</p>

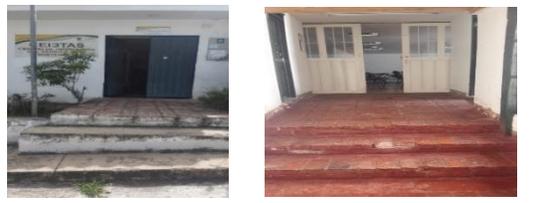
<p>Zona de ingreso al edificio y el auditorio del primer piso</p>	<p>Instalación de sistemas de rampas con barandas. REF normativas: NTC 4140, NTC 4143, NTC 4145, NTC 4201</p>
<p>LABORATORIO DE BIOPLASMA</p>

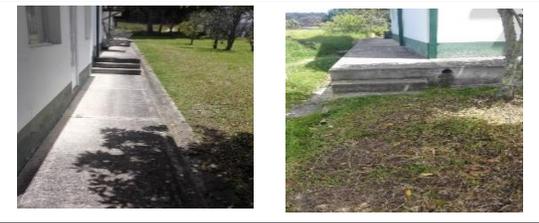
<p>Zona de ingreso al edificio tres entradas</p>	<p>Instalación de sistemas de rampas con barandas. REF normativas: NTC 4140, NTC 4143, NTC 4145, NTC 4201</p>
<p>LABORATORIO DE BIOPLASMA</p>

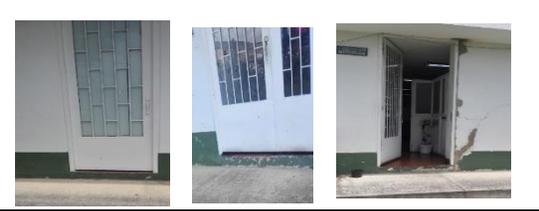
<p>Entradas de acceso a los diferentes laboratorios</p>	<p>Instalar un sistema de rampa que permita alinear el nivel de las dos superficies y se disminuya la sensación de vacío. REF NORMATIVAS: NTC 4143, NTC 4145, NTC 4201</p>
<p>LABORATORIO DE RADIACIONES NUCLEARES</p>

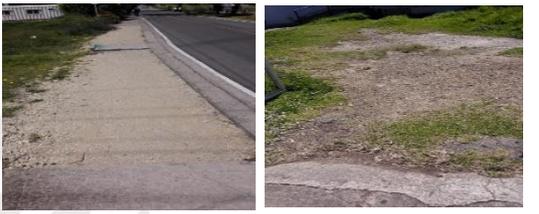
<p>LABORATORIO DE RADIACIONES NUCLEARES</p>

<p>Sendero que confluye desde el edificio del incíteme hasta el ingreso del la. Radiaciones.</p>	<p>Mejorar las condiciones del sendero articulando con un sistema de señalización</p>

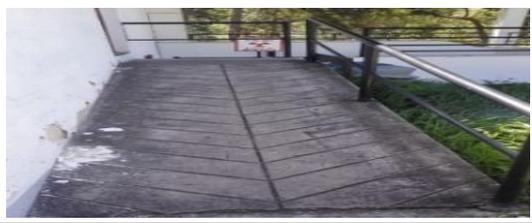
<p>Rampa de acceso al ingreso al laboratorio</p>	<p>Verificar la calidad de los bordes de la rampa que confluye con las condiciones del pavimento, cambiar en el color de la rampa e instalación en de los sistemas de señalización</p>
<p>BIENESTAR UNIVERSITARIO</p>

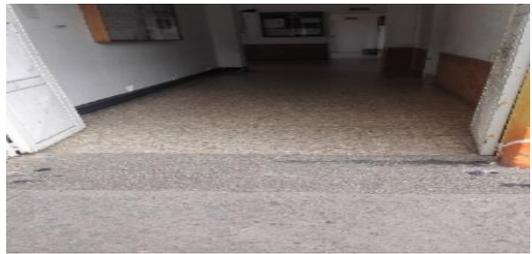
<p>Zona de ingreso al edificio principal</p>	<p>Señalizar conforme a los establecido en las normas técnicas colombianas y desarrollar instalación de sistemas de cintas antideslizantes y Verificar la calidad de los bordes del acceso que confluye con las condiciones del pavimento,</p>
<p>SERVICIOS GENERALES</p>

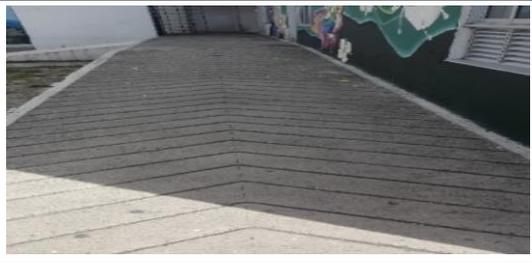
<p>Zona de ingreso al edificio</p>	<p>Señalizar conforme a los establecido en las normas técnicas colombianas y desarrollar instalación de sistemas de barandas</p>
<p>SERVICIOS GENERALES</p>

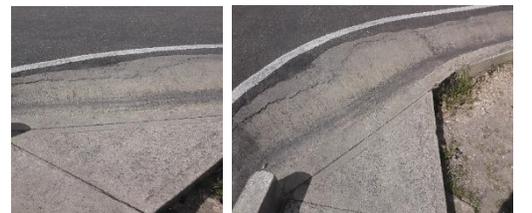
<p>AUDITORIO RAFAEL AZULA</p>

<p>Acceso al andén desde el parqueadero.</p>	<p>Generar nivelación entre la superficie del interior y la del pasillo sin deshabilitar la cuneta</p>

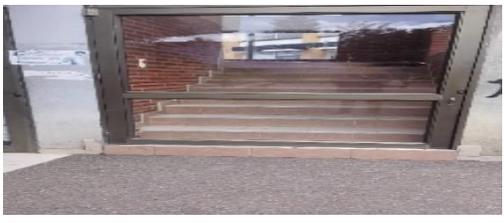
<p>Acceso al auditorio</p>	<p>Construir un sistema alternativo e independiente de la escalera que facilite el acceso a las personas en condición de discapacidad en sistemas de sillas de ruedas poder generar acceso al segundo piso,</p>
<p>AUDITORIO RAFAEL AZULA</p>

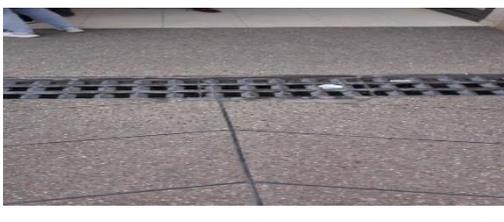
<p>Acceso a la cafetería</p>	<p>Generar nivelación entre la superficie del interior y la del pasillo</p>
<p>BAÑOS</p>

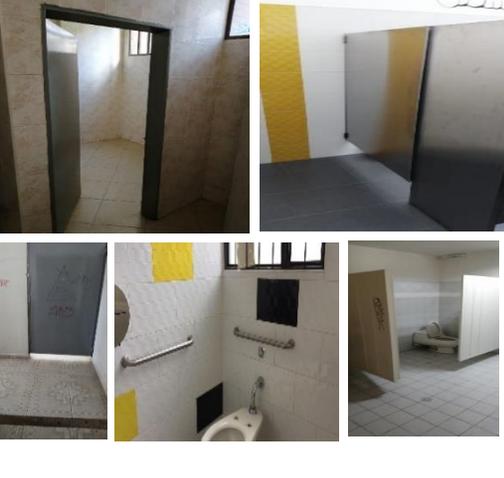
<p>Se encuentran adecuados los baños de laboratorios antiguos, cafetín de profesores, Rafael azula, central primer piso, restaurante de estudiantes y centro de laboratorios</p>	<p>Adecuación, señalización, evaluación de espacio (radio de giro) instalación de barandas y mantenimiento</p>

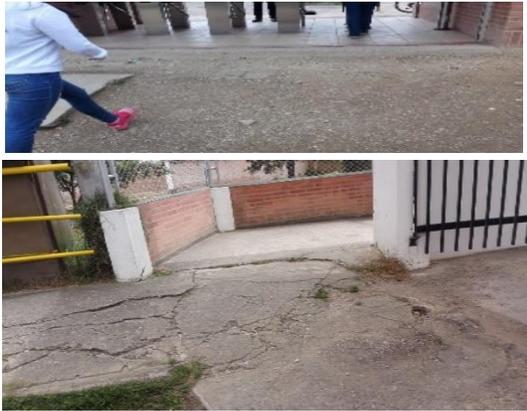
<p>Ingreso de personas con silla de ruedas en todo el recorrido desde la entrada principal del Rafael azula hasta el puente.</p>	<p>Mejorar las condiciones del sendero articulando con un sistema de señalización y sistema de rampas. REF NORMATIVAS: NTC 4140, NTC 4143, NTC 4145, NTC 4201</p>
